Asbestinventarisatetest

Klein Heiken 171, 2180 Antwerpen

Attestnummer : 20241015-000428.000

Niet-asbestveilig

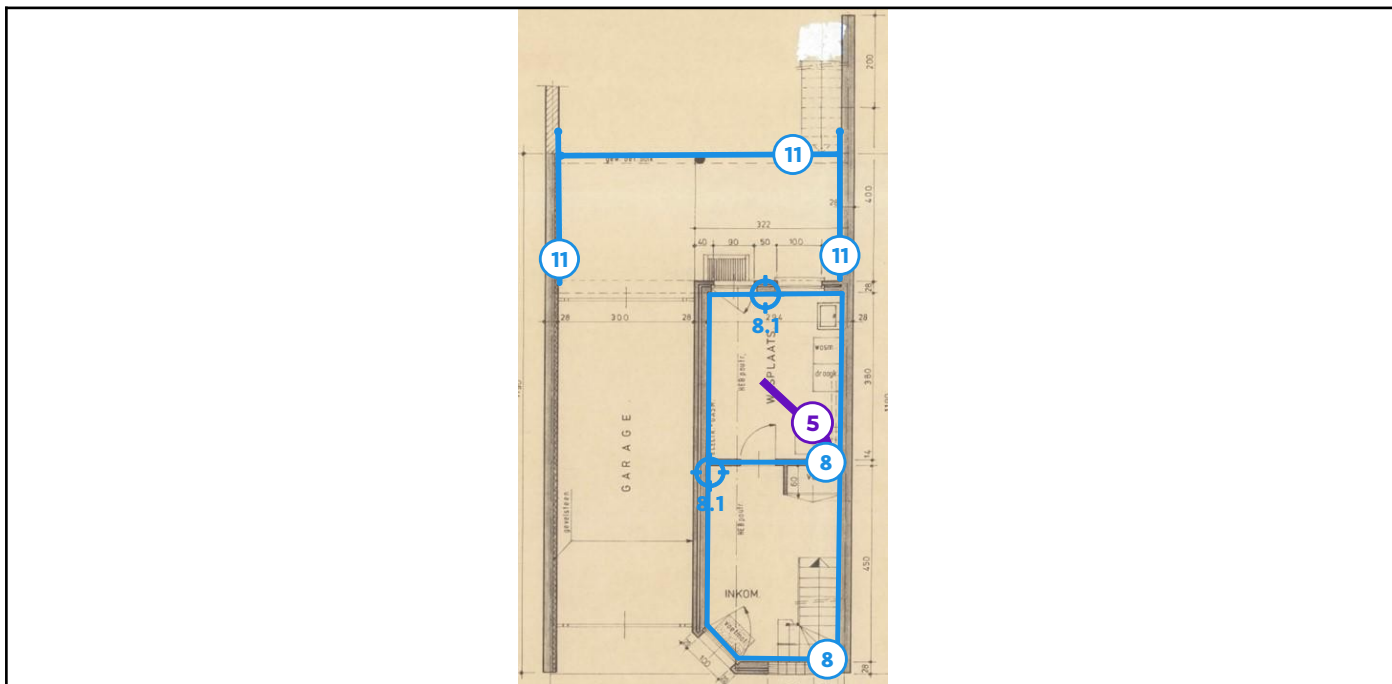
Plan 1.2: Gelijkvloers

Beschrijving	Type	Actie
5. CV-ketel	Advies	-
8. Pleisterwerk muren	Geen asbest	-
8.1 Code: E1	Mengmonster	-
11. Crepi	Geen asbest	-

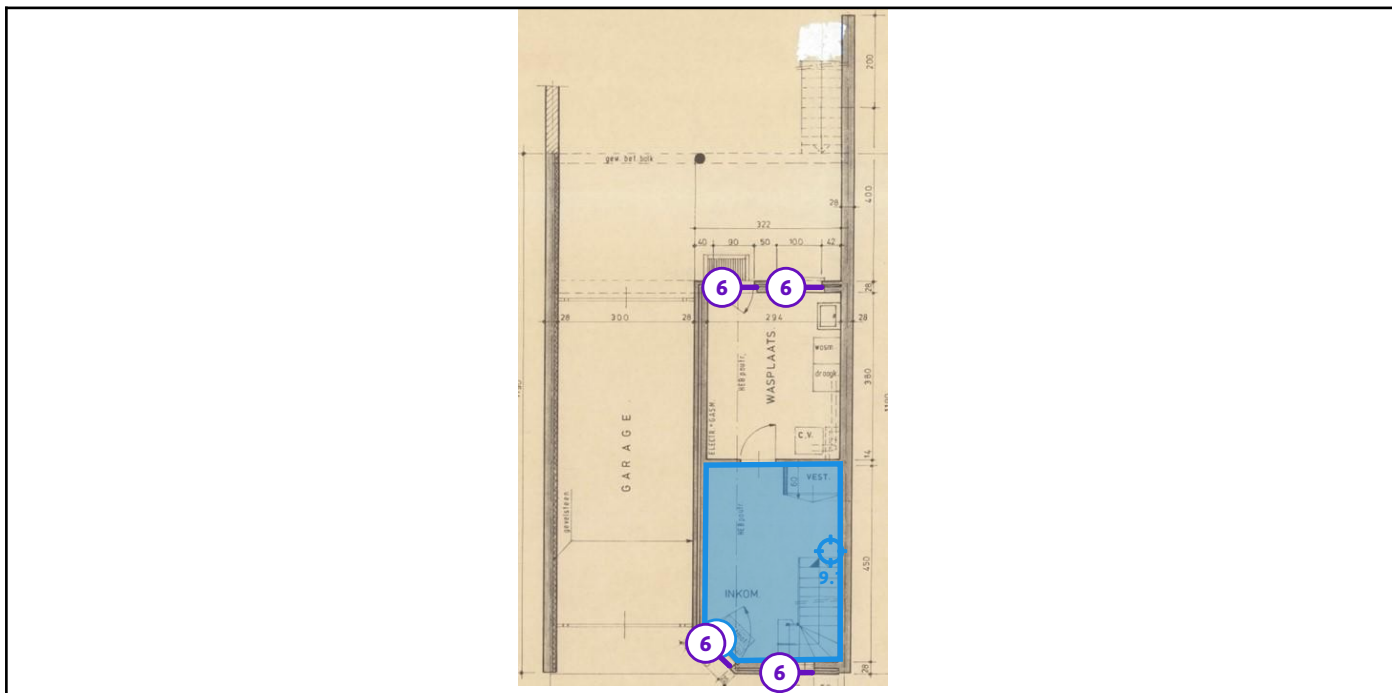
Plan 1.3: Gelijkvloers

Beschrijving	Type	Actie
6. Soepele kit	Advies	-
9. Pleisterwerk plafonds	Geen asbest	-
9.1 Code: E2	Mengmonster	-

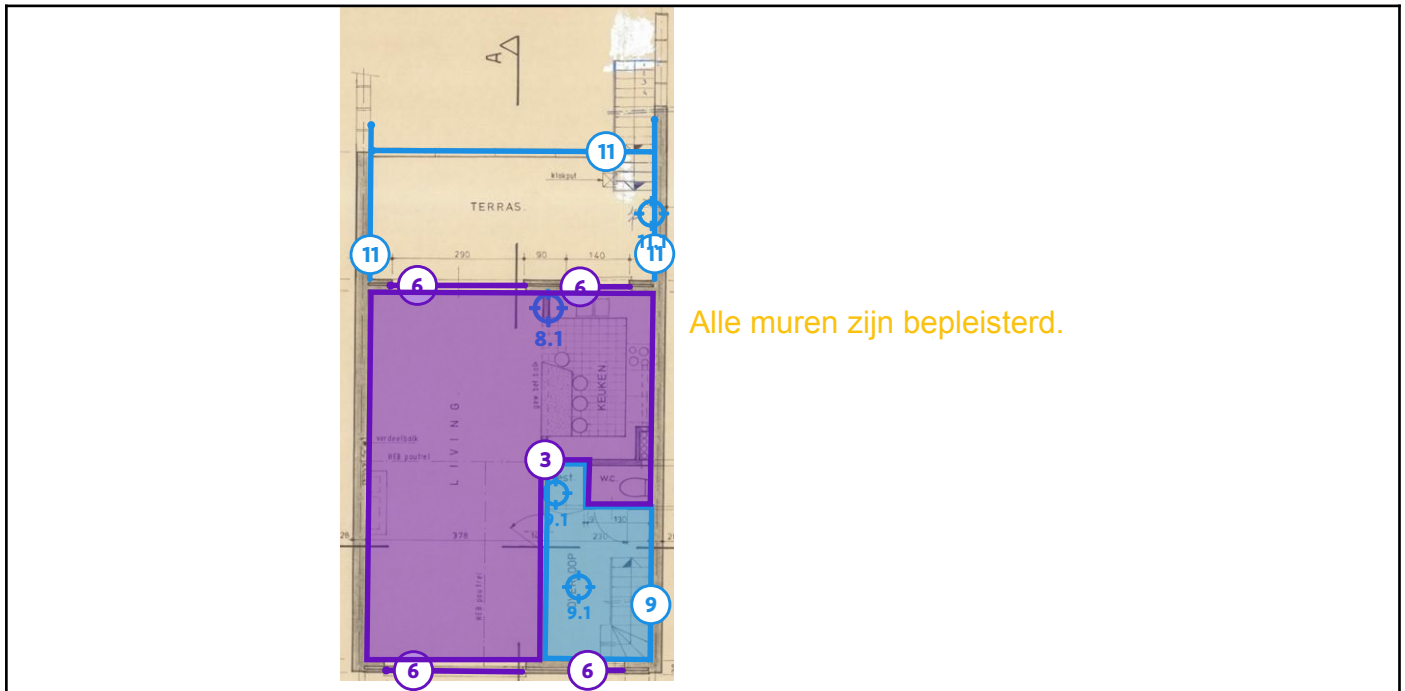
Plan 1.4: 1e Verdieping

Beschrijving	Type	Actie
3. Vals plafond	Advies	-
6. Soepele kit	Advies	-
8. Pleisterwerk muren	Geen asbest	-
8.1 Code: E1	Mengmonster	-
9. Pleisterwerk plafonds	Geen asbest	-
9.1 Code: E2	Mengmonster	-
11. Crepi	Geen asbest	-
11.1 Code: E3	Puntmonster	-

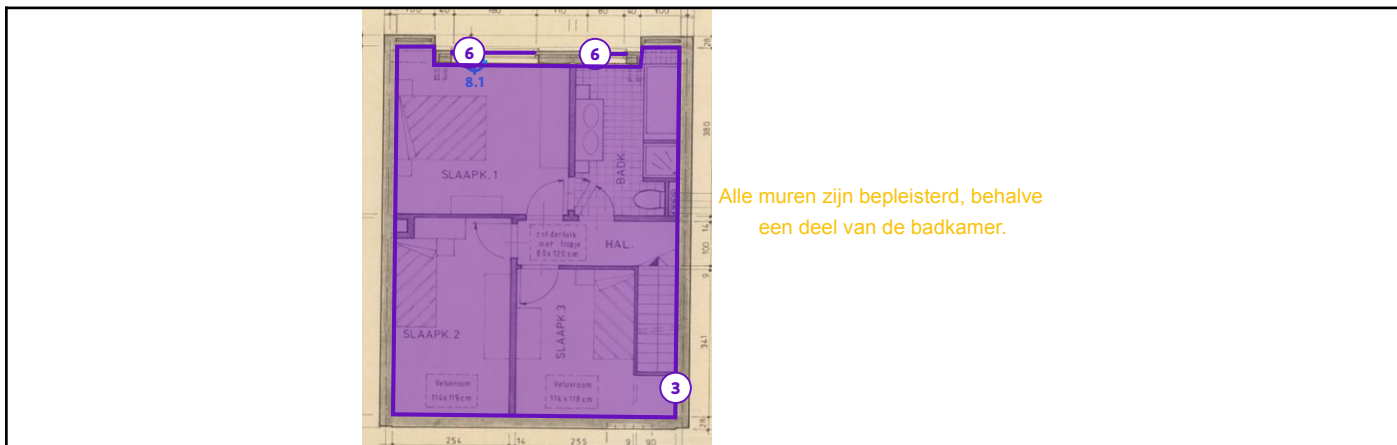
Plan 1.5: 2e Verdieping

Beschrijving	Type	Actie
3. Vals plafond	Advies	-
6. Soepele kit	Advies	-
8. Pleisterwerk muren	Geen asbest	-
8.1 Code: E1	Mengmonster	-

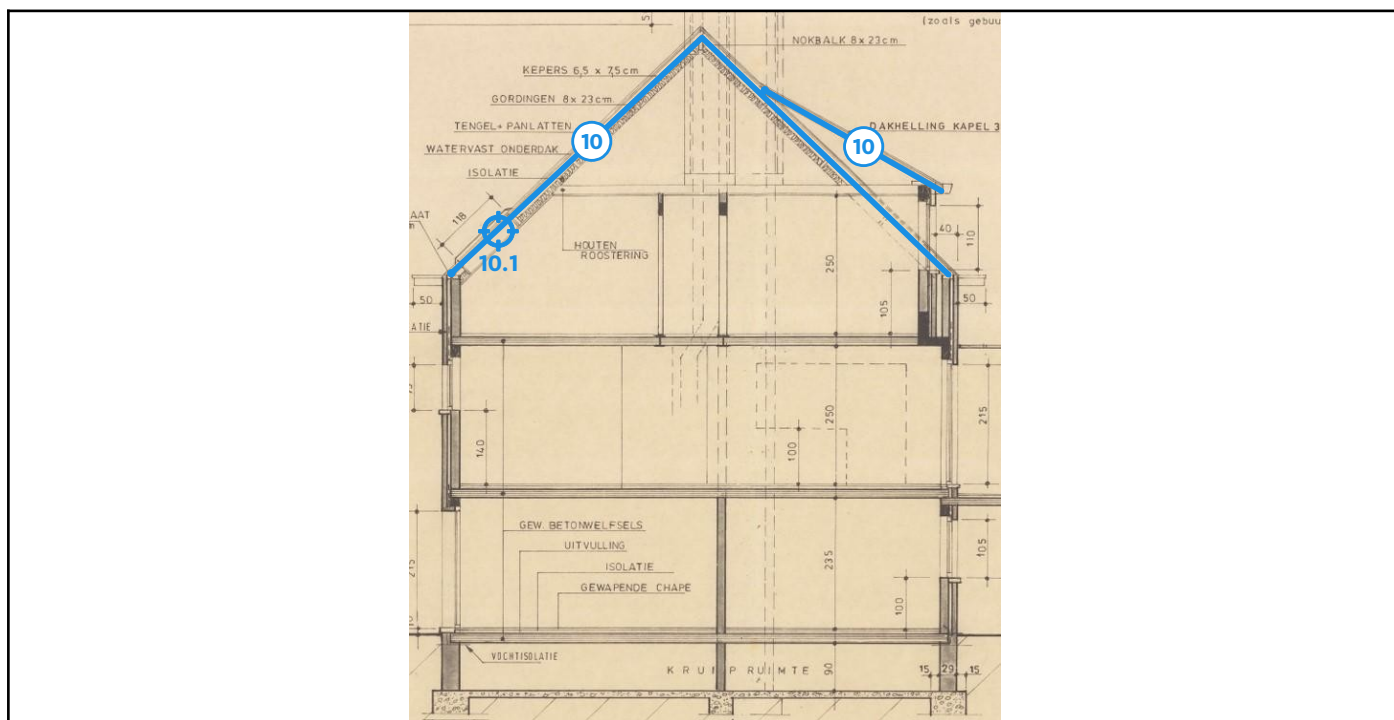
Plan 1.6: Snede

Beschrijving	Type	Actie
10. Onderdak	Geen asbest	-
10.1 Code: E5	Puntmonster	-

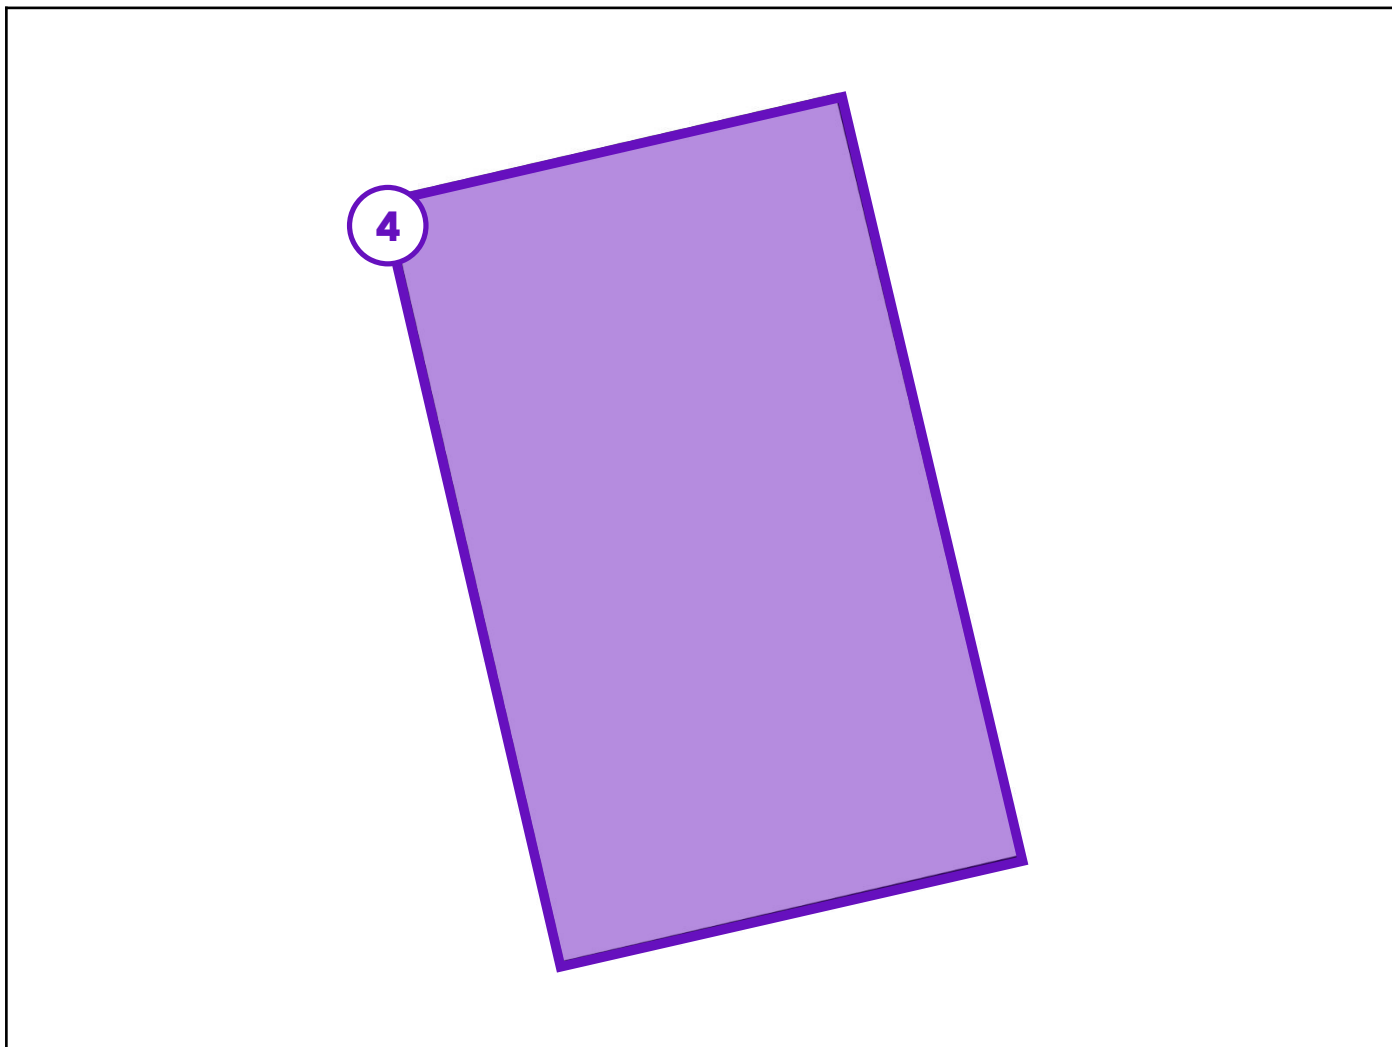
Plan 2.2: Bijgebouw plan

Beschrijving	Type	Actie
4. Roofing	Advies	-
