Asbestinventarisatetest

Lorkenlaan 4/VER1, 2940 Stabroek

Attestnummer : 20241115-000202.000

Uitgegeven op : 15.11.2024

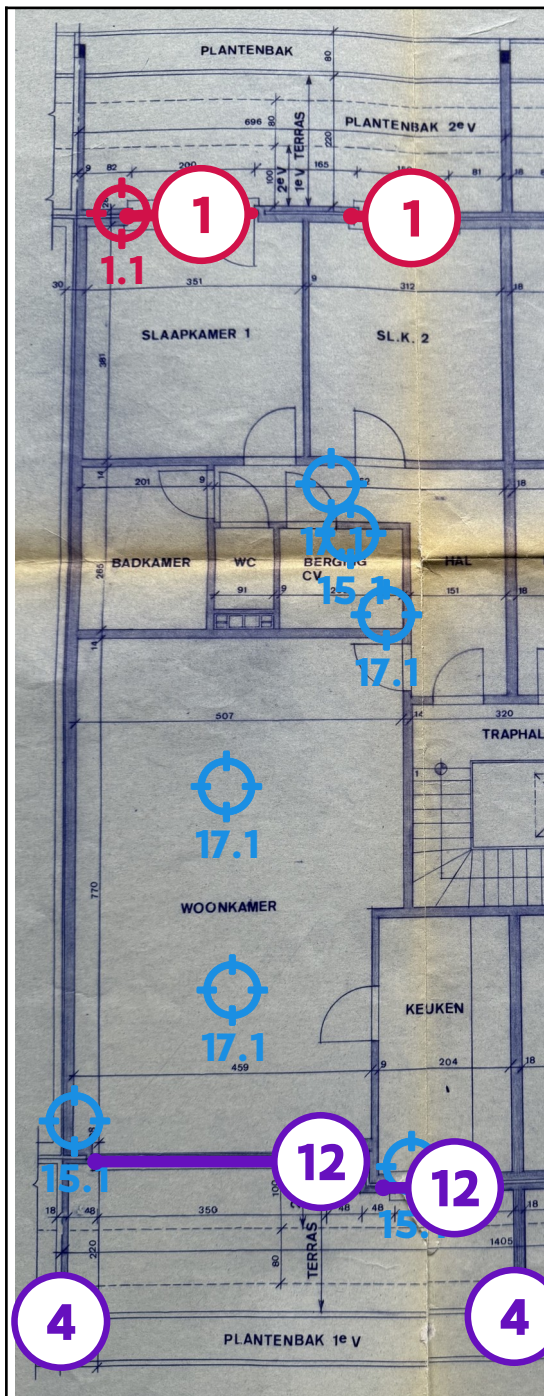
Plan 1.1: Appartement

Alle muren zijn bepleisterd, behalve in de badkamer.

Alle plafonds zijn bepleisterd.

12. Soepele kit ramen voorzijde	Advies	-
15. Pleisterwerk muren	Geen asbest	-
15.1 Code: H1	Mengmonster	-
17. Pleisterwerk plafonds	Geen asbest	-
17.1 Code: H2	Mengmonster	-

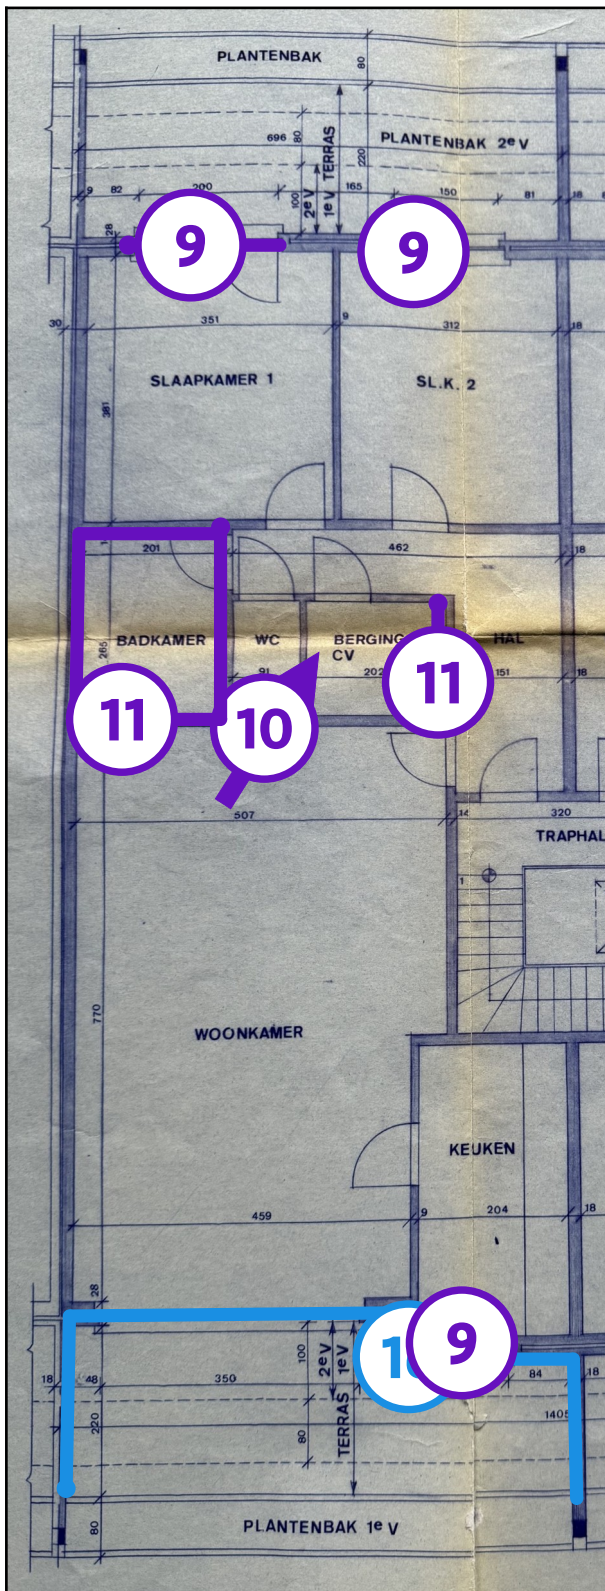
Plan 1.2: Appartement

9. Vensterbanken	Advies	-
10. CV-ketel	Advies	-
11. Wandbekleding	Advies	-
16. Crepi	Geen asbest	-

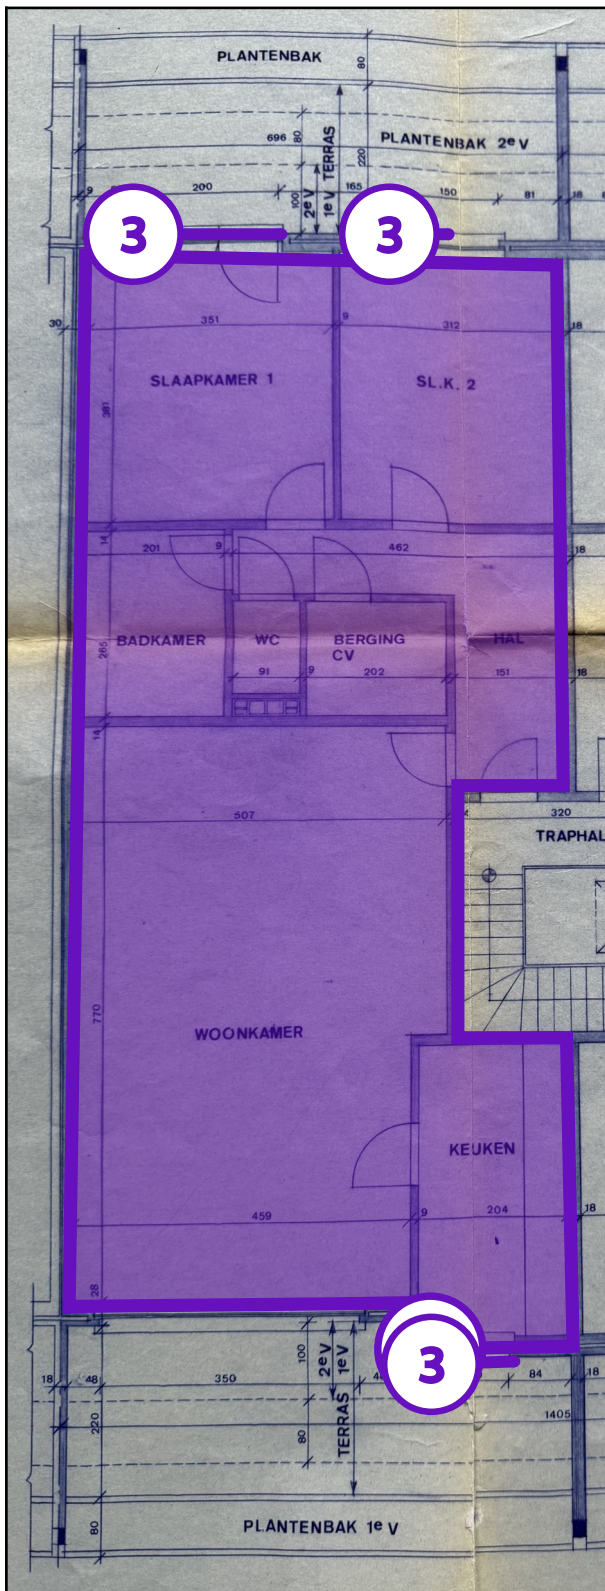
Plan 1.3: Appartement

3. Raamdorpels	Advies	-
13. Auditief onderzoek	Advies	-

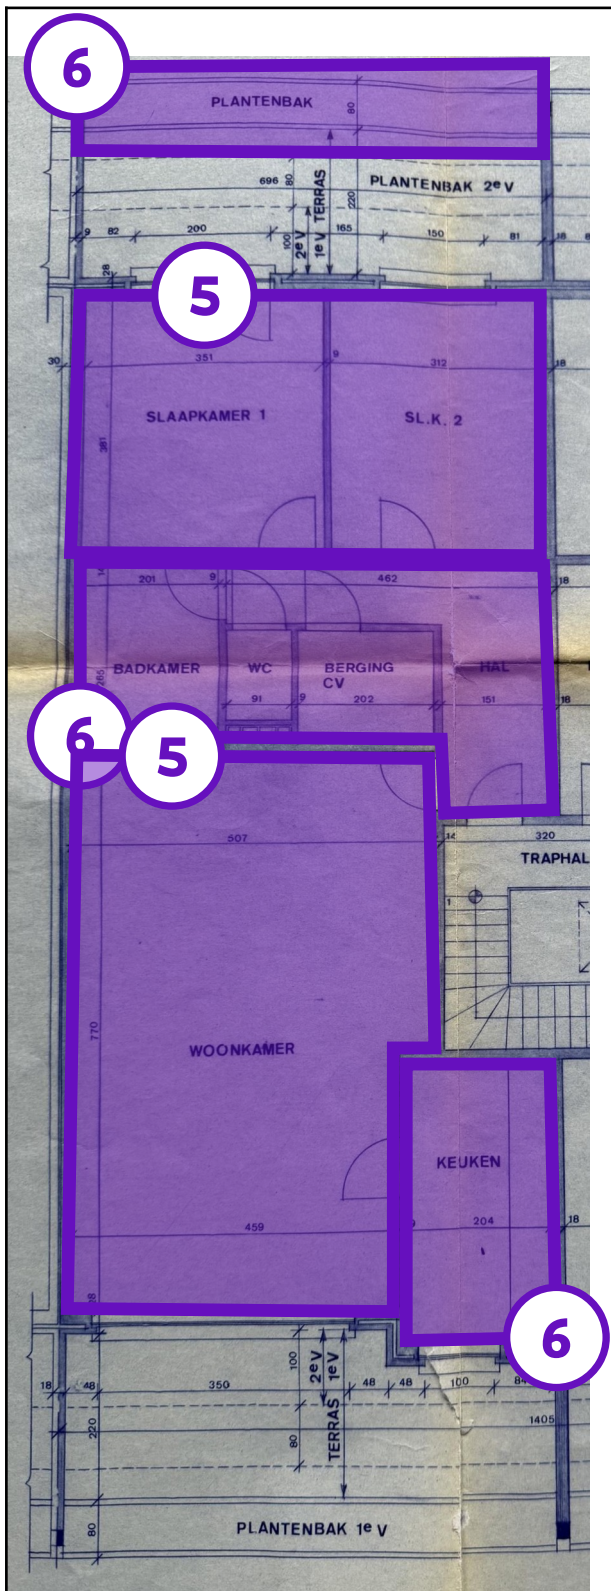
Plan 1.4: Appartement

5. Laminaattvloer	Advies	-
6. Tegellijm	Advies	-

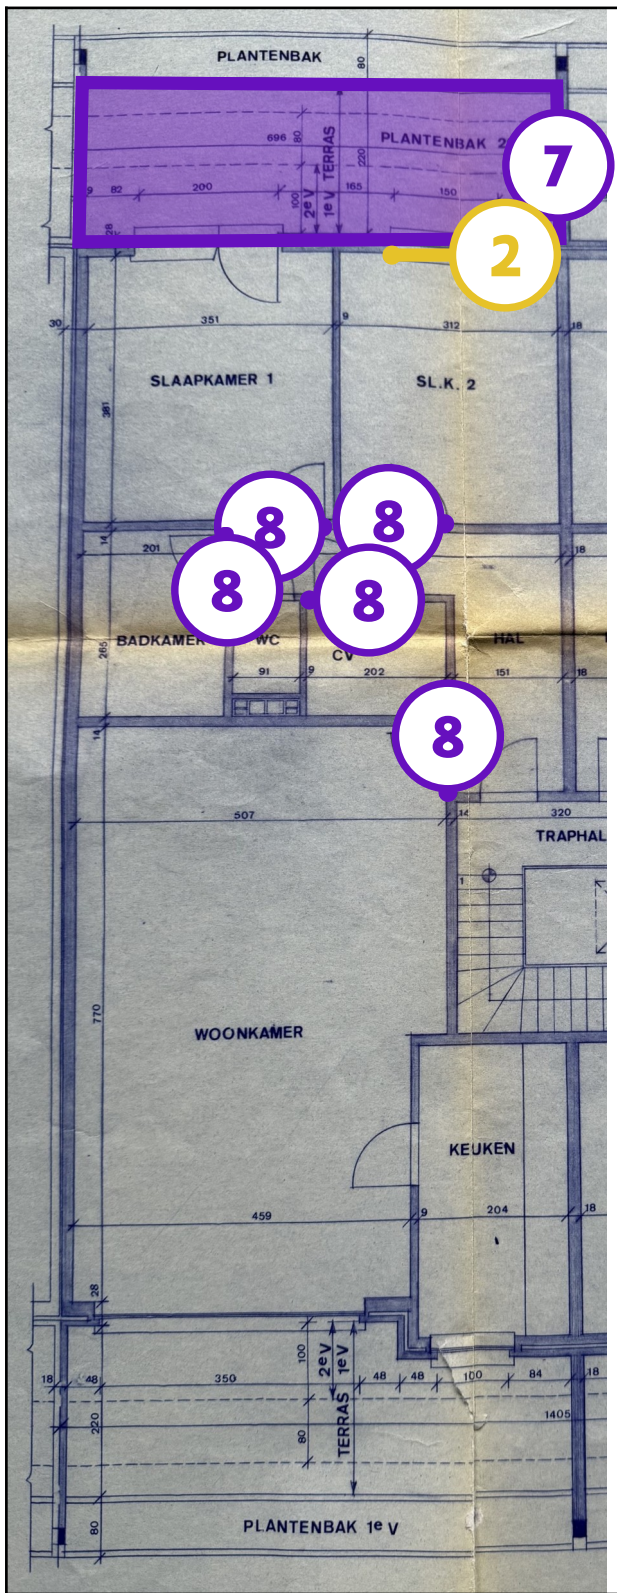
Plan 1.5: Appartement

2. Glasal paneel in deur	Asbestmateriaal	Zorgvuldig beheren
7. Vinylvloer	Advies	-
8. Entreporte	Advies	-
