Asbestinventarisatetest

Scheldestraat 39, 2880 Bornem

Attestnummer : 20241127-000065.000

Uitgegeven op : 27.11.2024

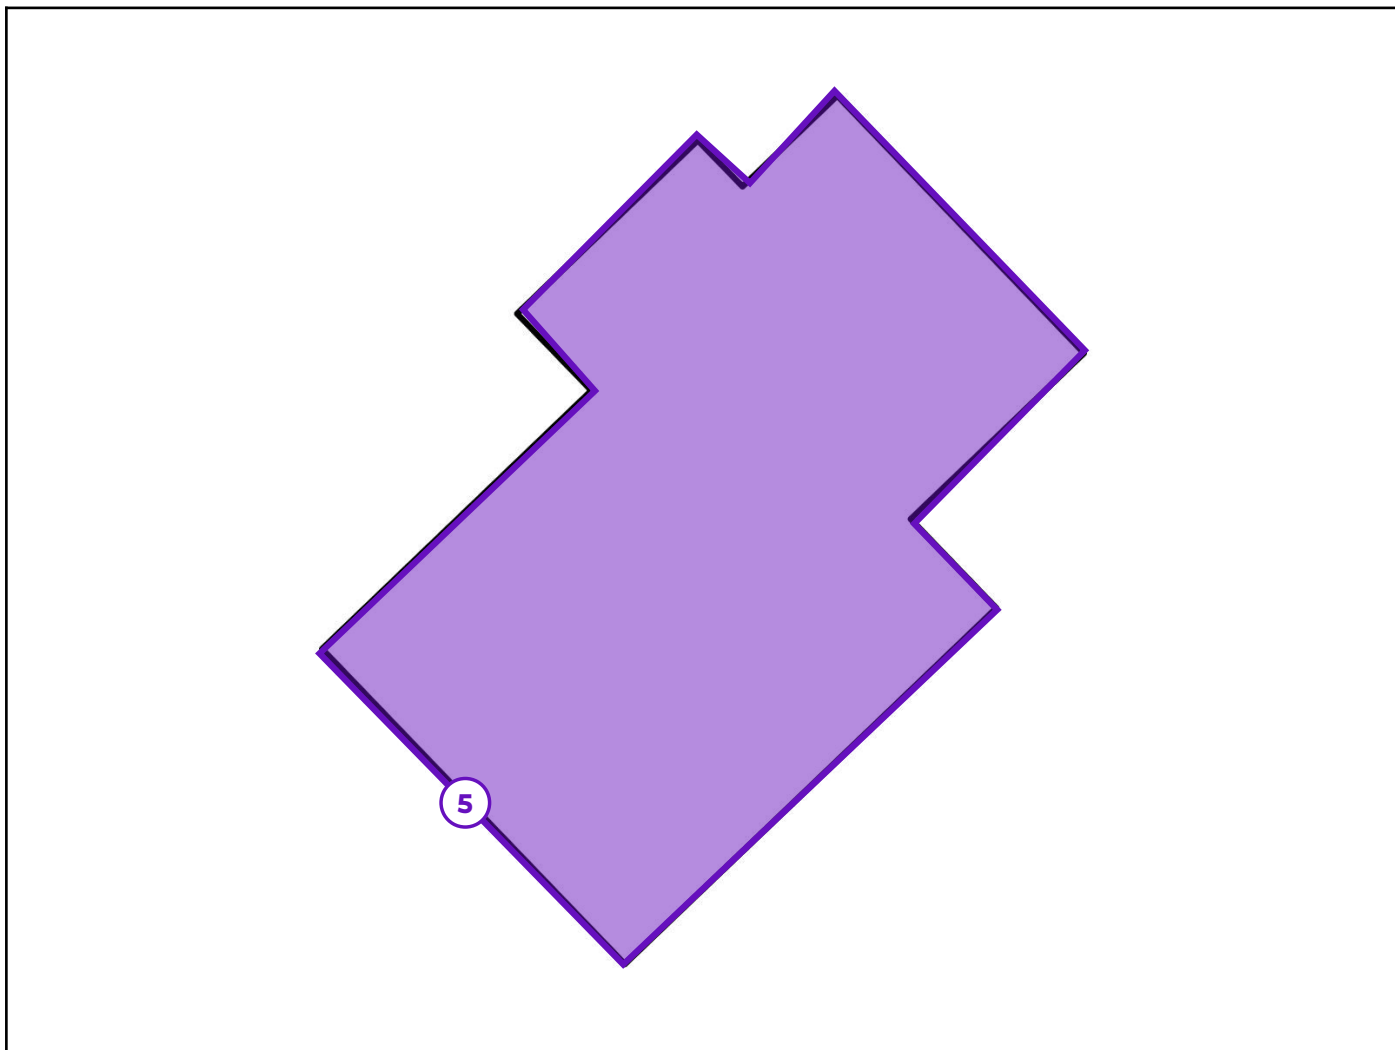
Plan 1.1: Woning plan

| Beschrijving | Type | Actie |
|---|---|---|
| 5. Onderdak - Niet verdacht | Advies | - |

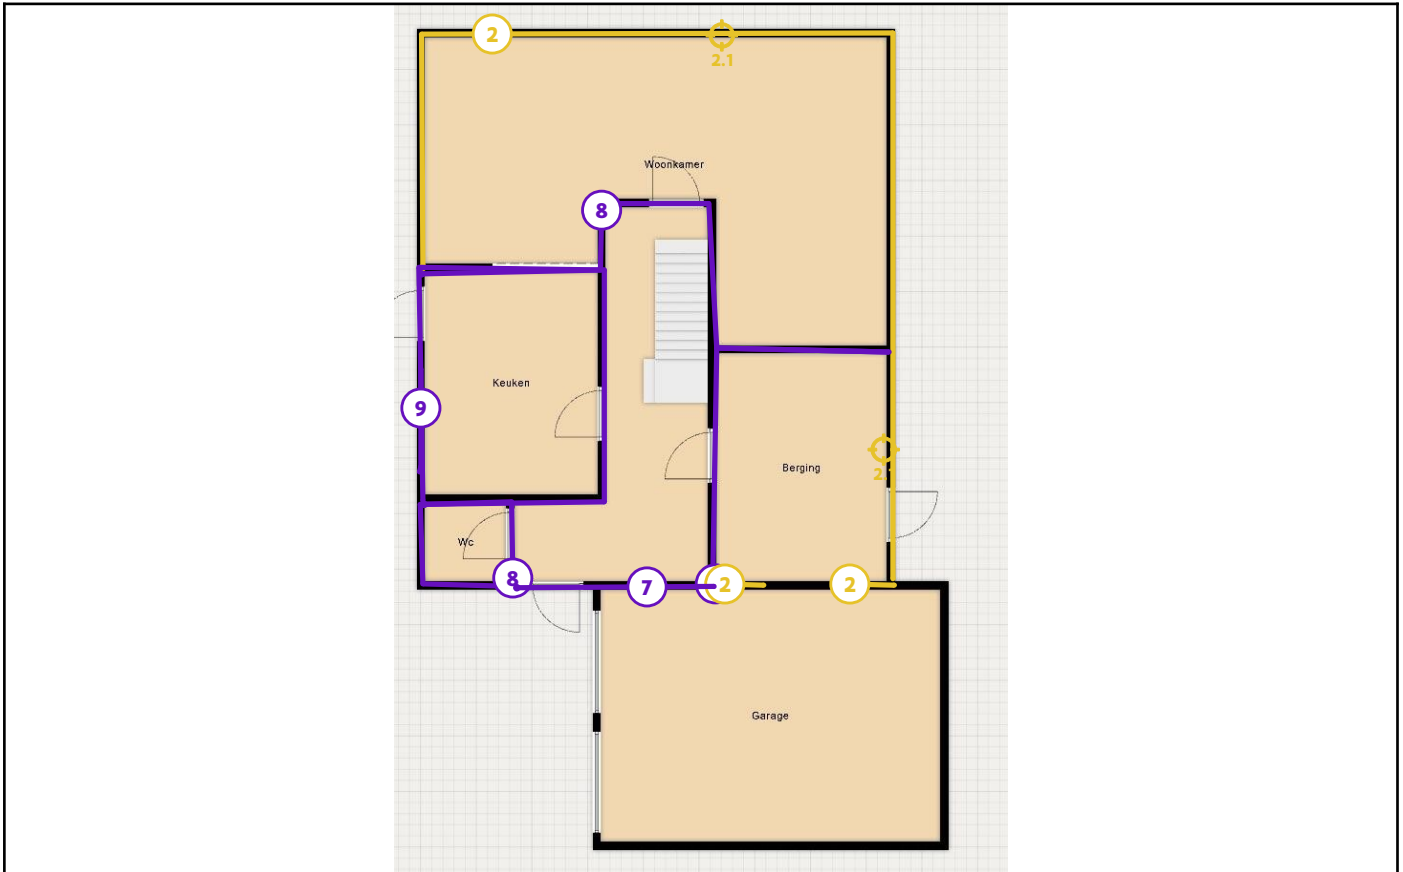
Plan 1.2: Wanden Gelijkvloers

| Beschrijving | Type | Actie |
|--|---|---|
| 9. Tegellijm achter wandtegels & plinten | Advies | - |

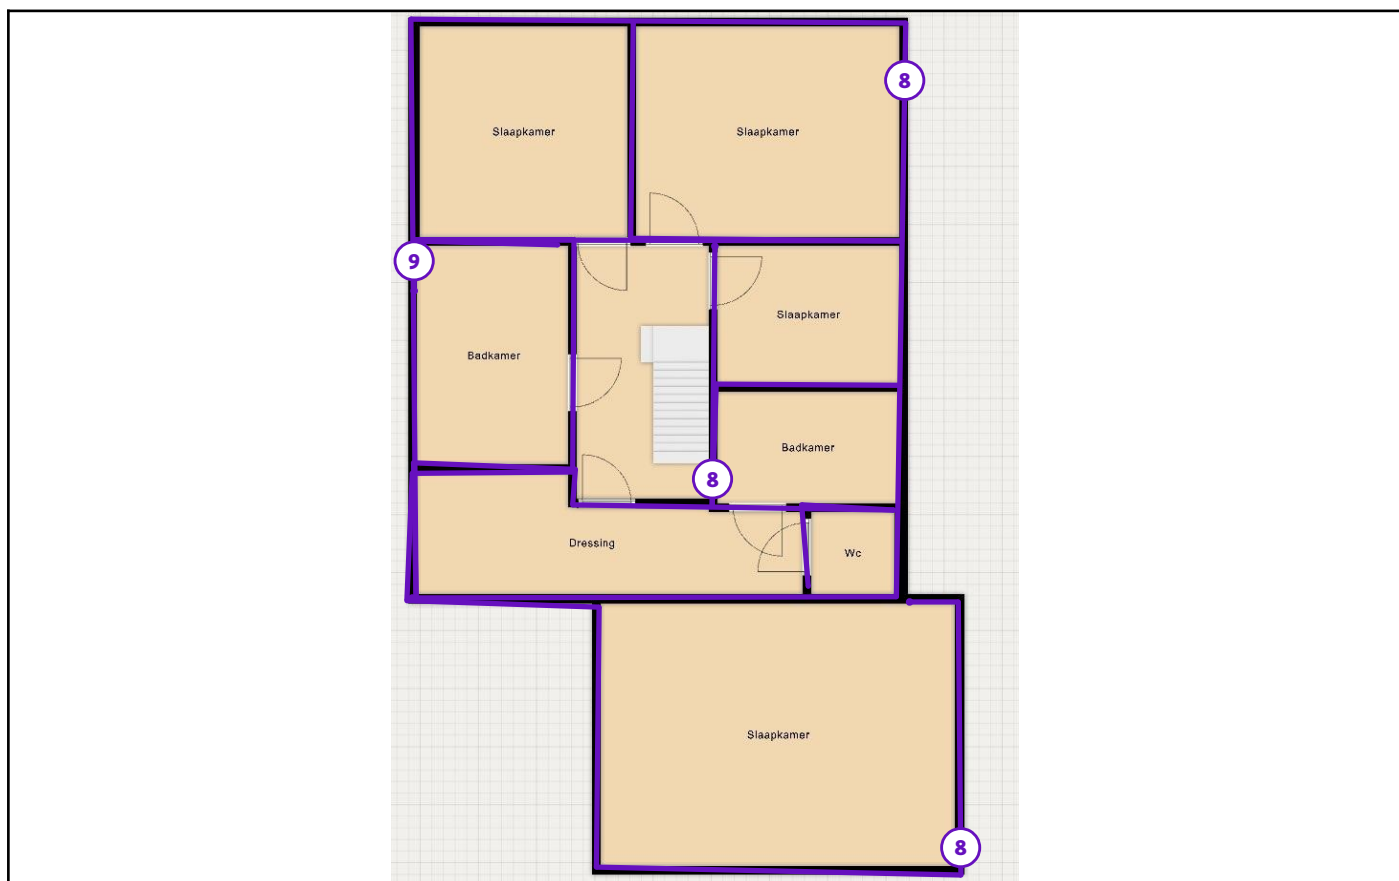
Plan 1.3: Wanden 1ste Verdieping

| Beschrijving | Type | Actie |
|--|---|---|
| 9. Tegellijm achter wandtegels & plinten | Advies | - |

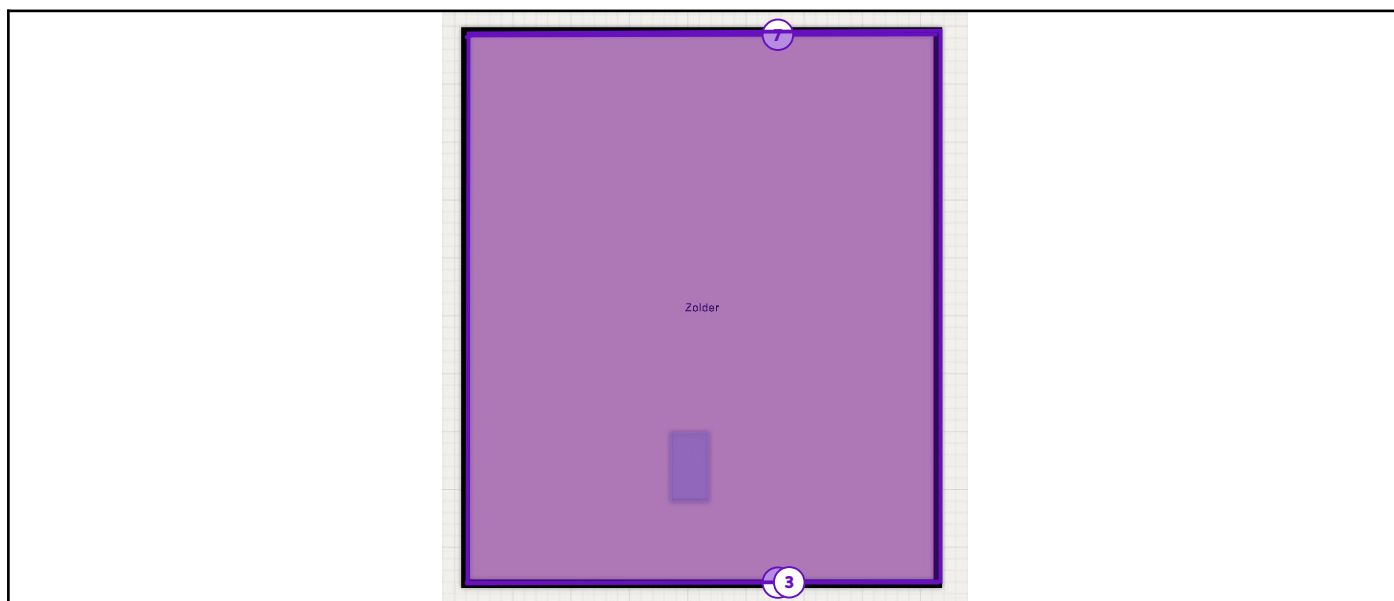
Plan 1.4: Zolder

| Beschrijving | Type | Actie |
|---|---|---|
| 7. Valse wand - Gipskarton | Advies | - |

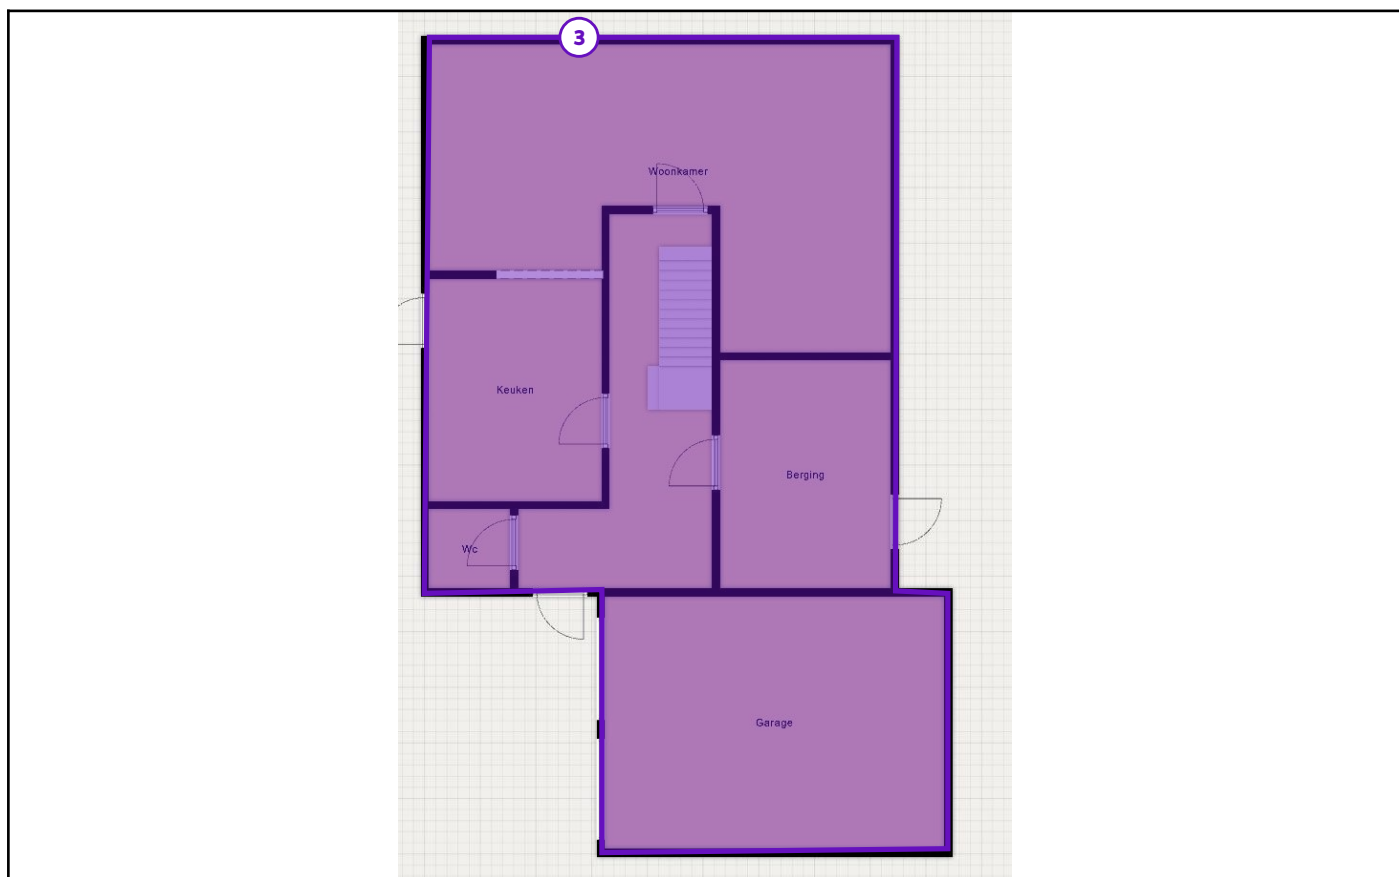
Plan 1.5: Plafond Gelijkvloers

| Beschrijving | Type | Actie |
|---|---|---|
| 3. Plafondafwerking in hout/PVC | Advies | - |

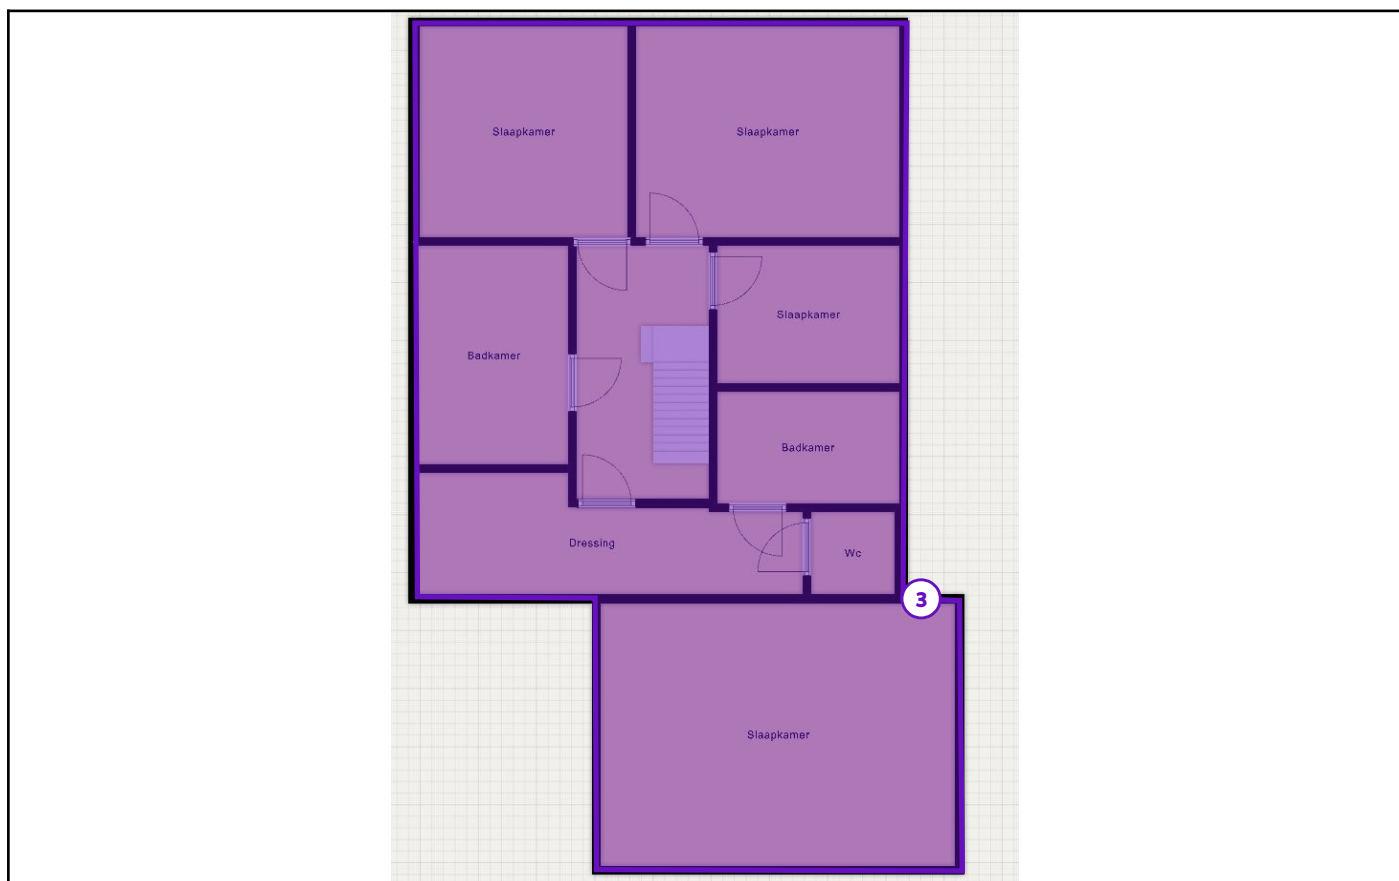
Plan 1.6: Plafond 1ste Verdieping

| Beschrijving | Type | Actie |
|---|---|---|
| 3. Plafondafwerking in hout/PVC | Advies | - |

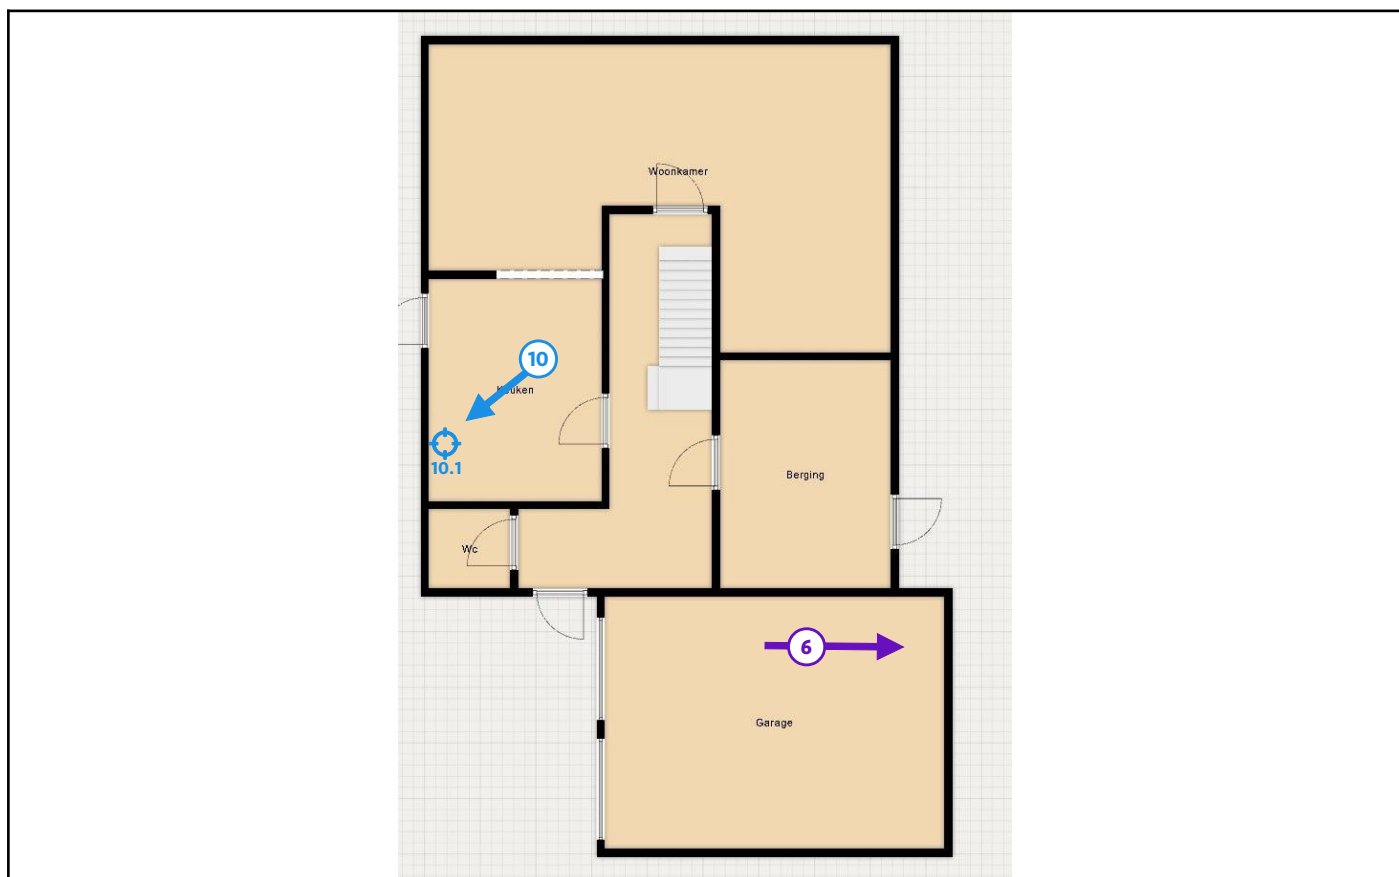
Plan 1.7: Gelijkvloers

| Beschrijving | Type | Actie |
|--|---|---|
| 10.1 Code: M04 | Puntmonster | - |

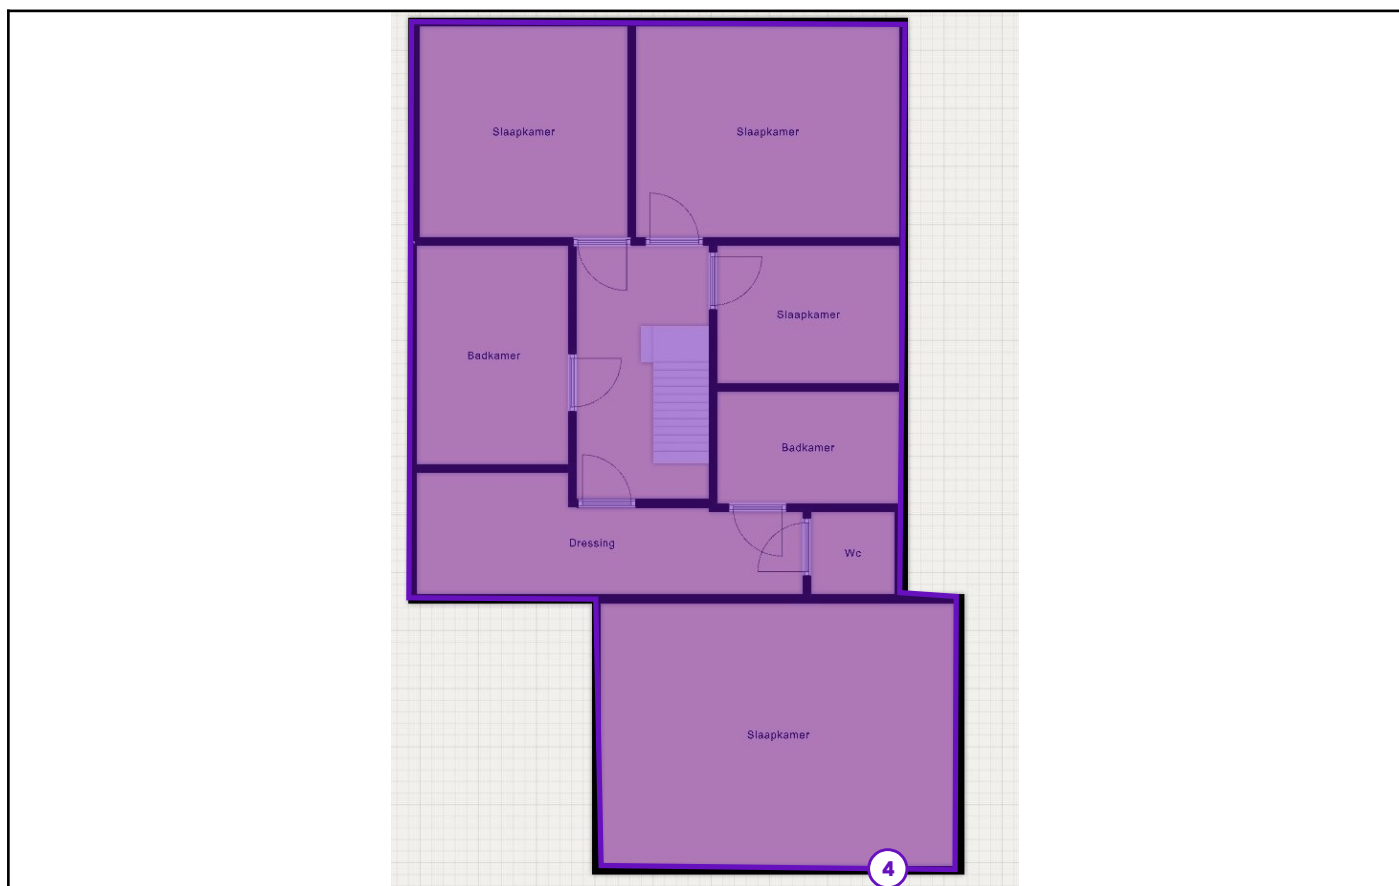
Plan 1.8: 1ste Verdieping

| Beschrijving | Type | Actie |
|---|---|---|
| 4. Vloerbekleding - Niet verdacht | Advies | - |

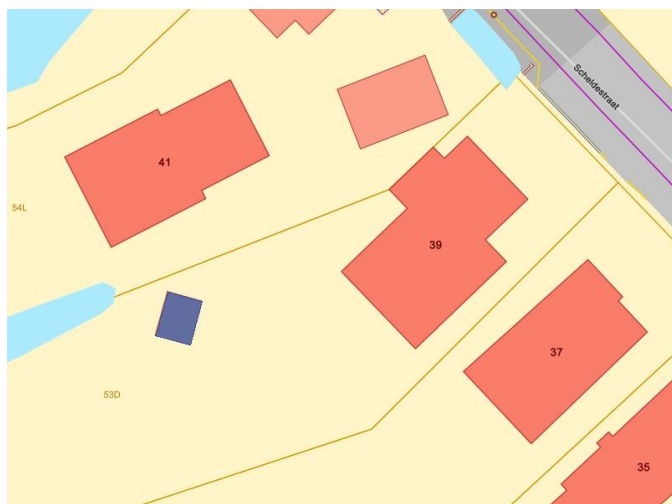
Zone 2: Tuinhuis

- 0 Asbestmaterialen
- 0 Beperkingen
- 0 Uitsluitingen
- 0 Roerende goederen
- 0 Puin, steenslag, (water)bodem
- 0 Adviezen
- 1 Geen asbest**

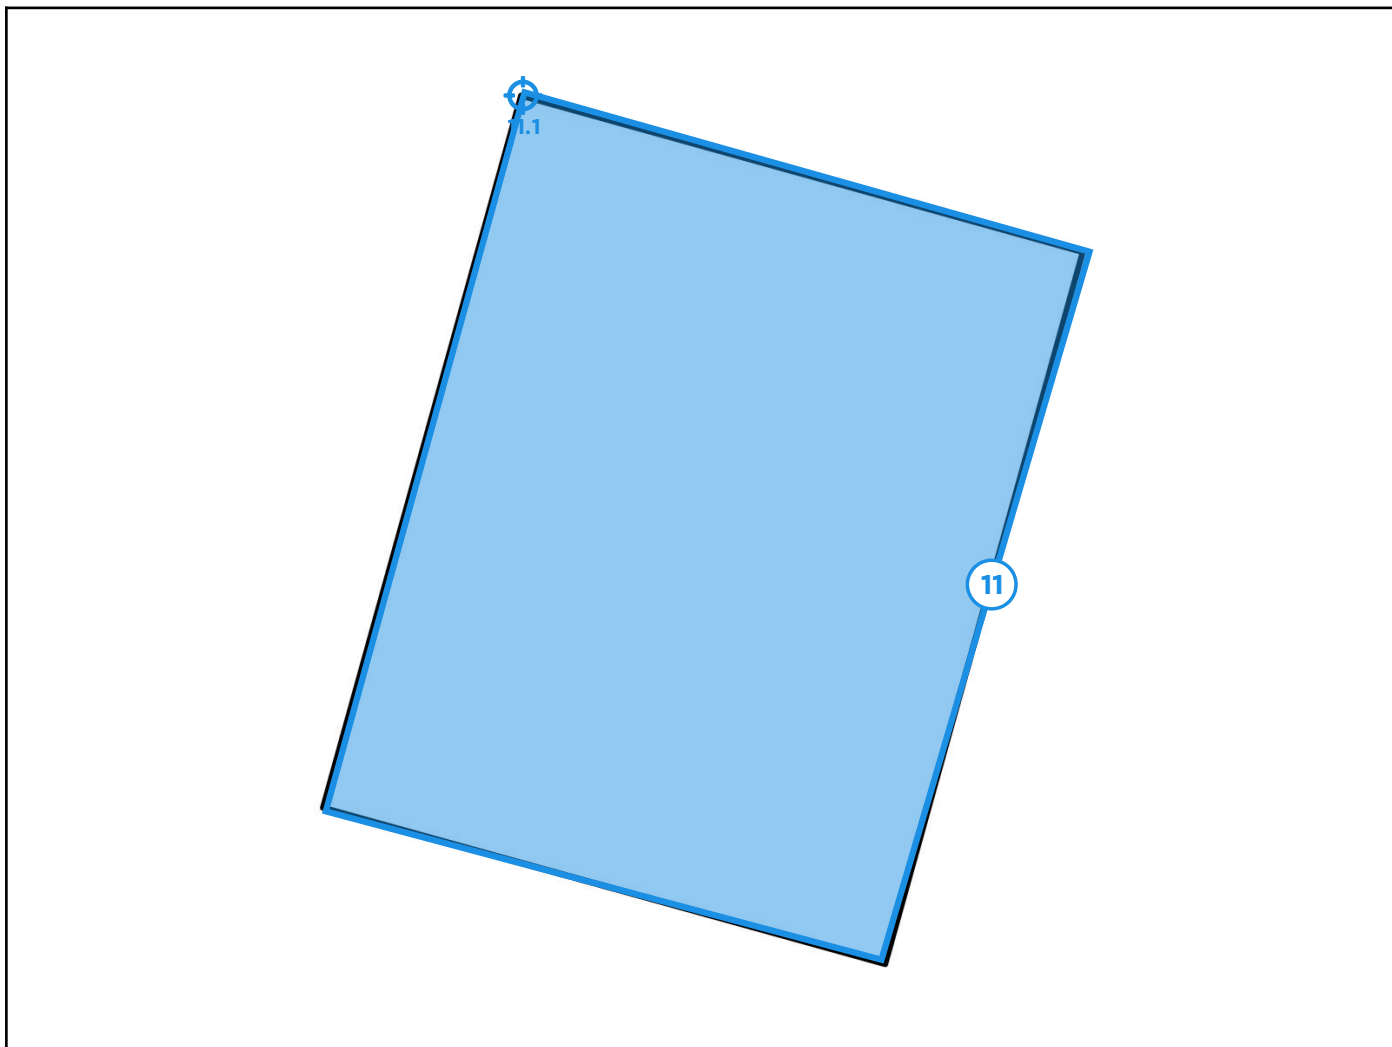
Plan 2.1: Tuinhuis plan

| Beschrijving | Type | Actie |
|---|---|---|
| 11.1 Code: M03 | Puntmonster | - |

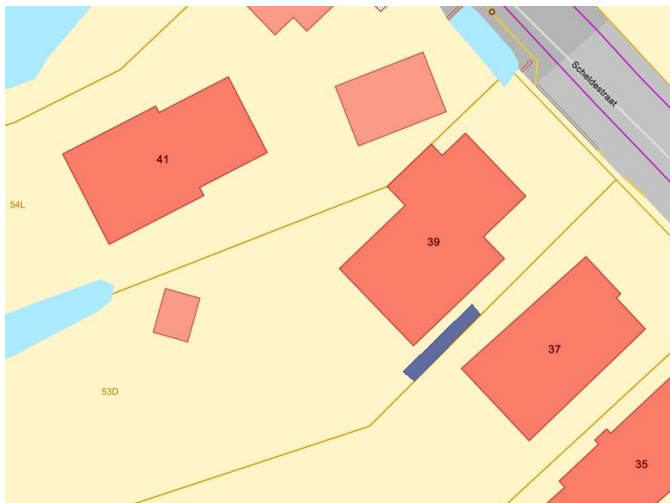
Zone 3: Afdak

- 1 Asbestmateriaal**
- 0 Beperkingen
- 0 Uitsluitingen
- 0 Roerende goederen
- 0 Puin, steenslag, (water)bodem
- 0 Adviezen
- 1 Geen asbest**
