# Asbestinventarisatetest

Wulpstraat 11/402, 2170 Antwerpen

Attestnummer : 20241217-000305.000

**Niet-asbestveilig**

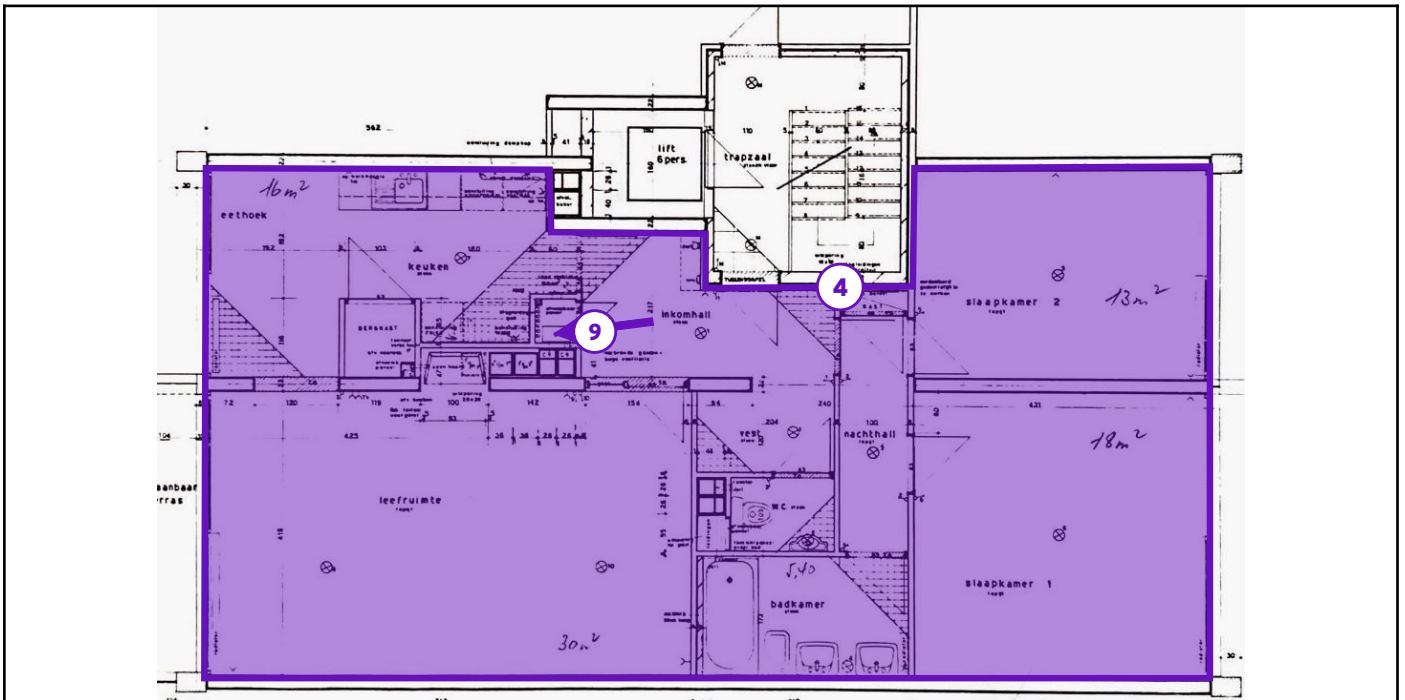
## Plan 1.2: Appartement

Beschrijving	Type	Actie
4. Auditief onderzoek	Advies	-
9. CV-ketel	Advies	-

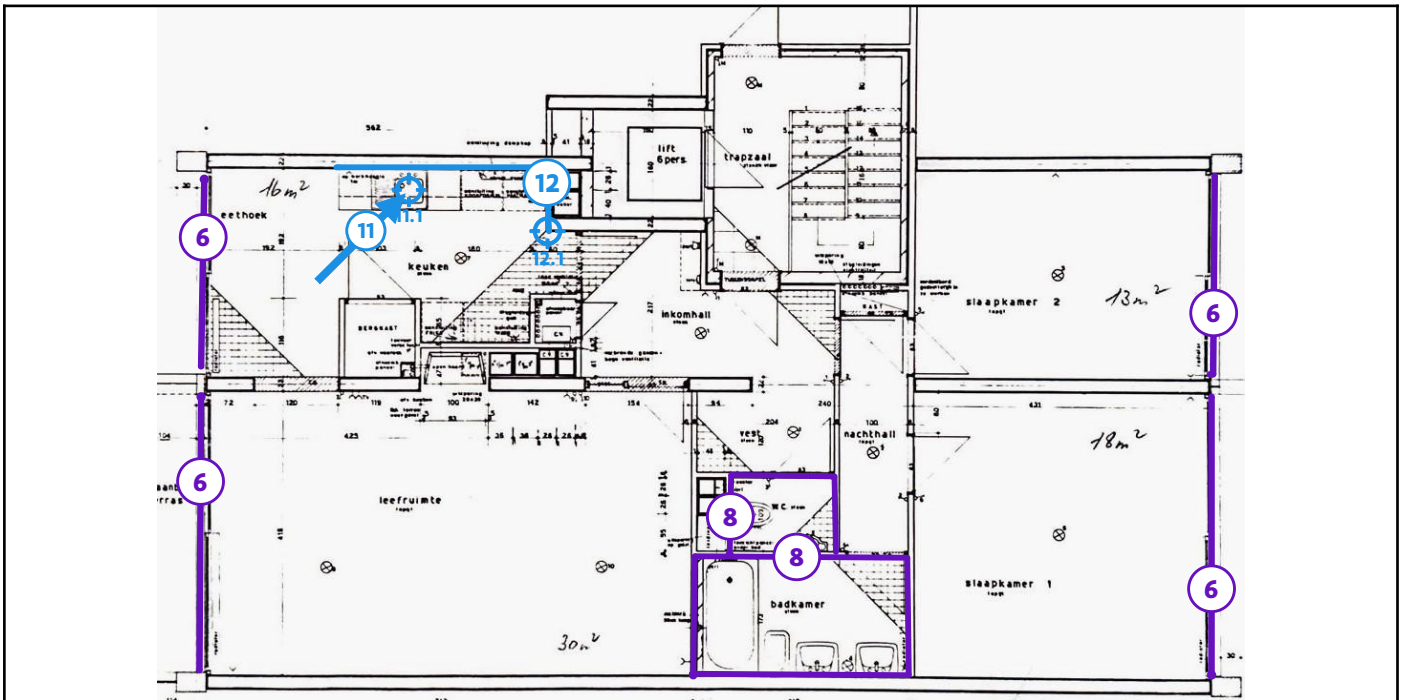
## Plan 1.3: Appartement

Beschrijving	Type	Actie
6. Soepele kit	Advies	-
8. Faiencetegels en plinten met tegellijm	Advies	-
11. Ontdreningsplaat onder spoelbak	Geen asbest	-
11.1 Code: M3	Puntmonster	-
12. Tegellijm	Geen asbest	-
12.1 Code: M5	Puntmonster	-

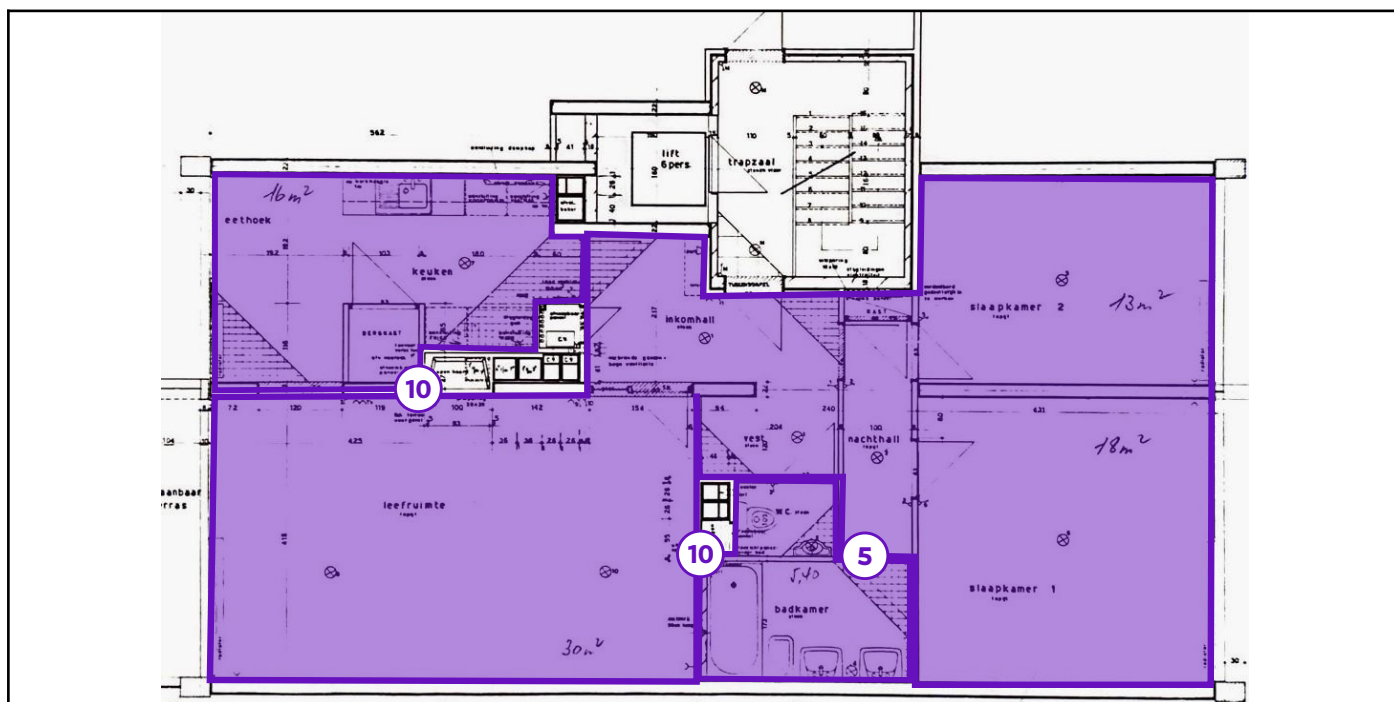
## Plan 1.6: Appartement

Beschrijving	Type	Actie
5. Laminaatvloer	Advies	-
10. Tegellijm vloertegels	Advies	-

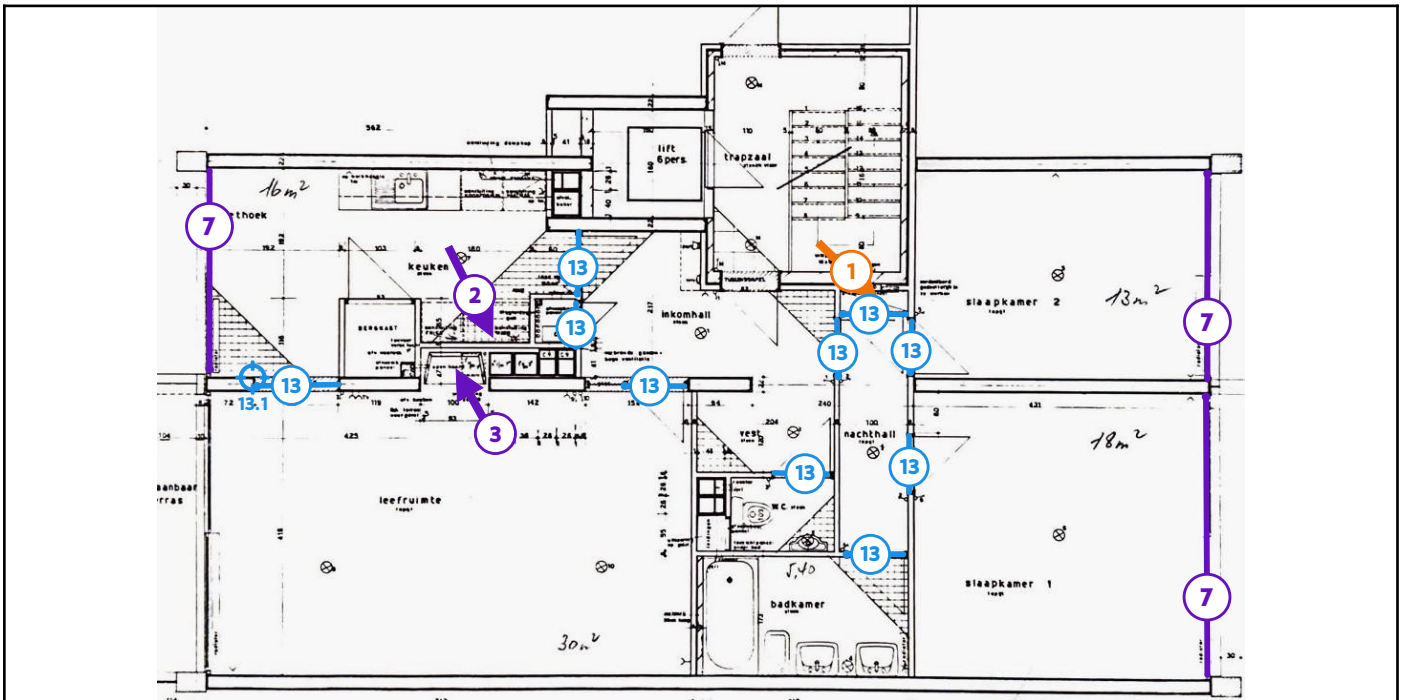
# Plan 1.7: Appartement

Beschrijving	Type	Actie
1. Bakelieten elektriciteitskastje	Asbestmateriaal	<a href="#">Verwijderen</a>
2. Vastgeschroefd luikje	Beperking	-
3. Schouw	Beperking	-
7. Vensterbanken	Advies	-
13. Entrepote	Geen asbest	-
13.1 Code: M4	Puntmonster	-
