Asbestinventarisatetest

Zwanenlei 5, 2950 Kapellen

Attestnummer : 20231216-000103.000

Niet-asbestveilig

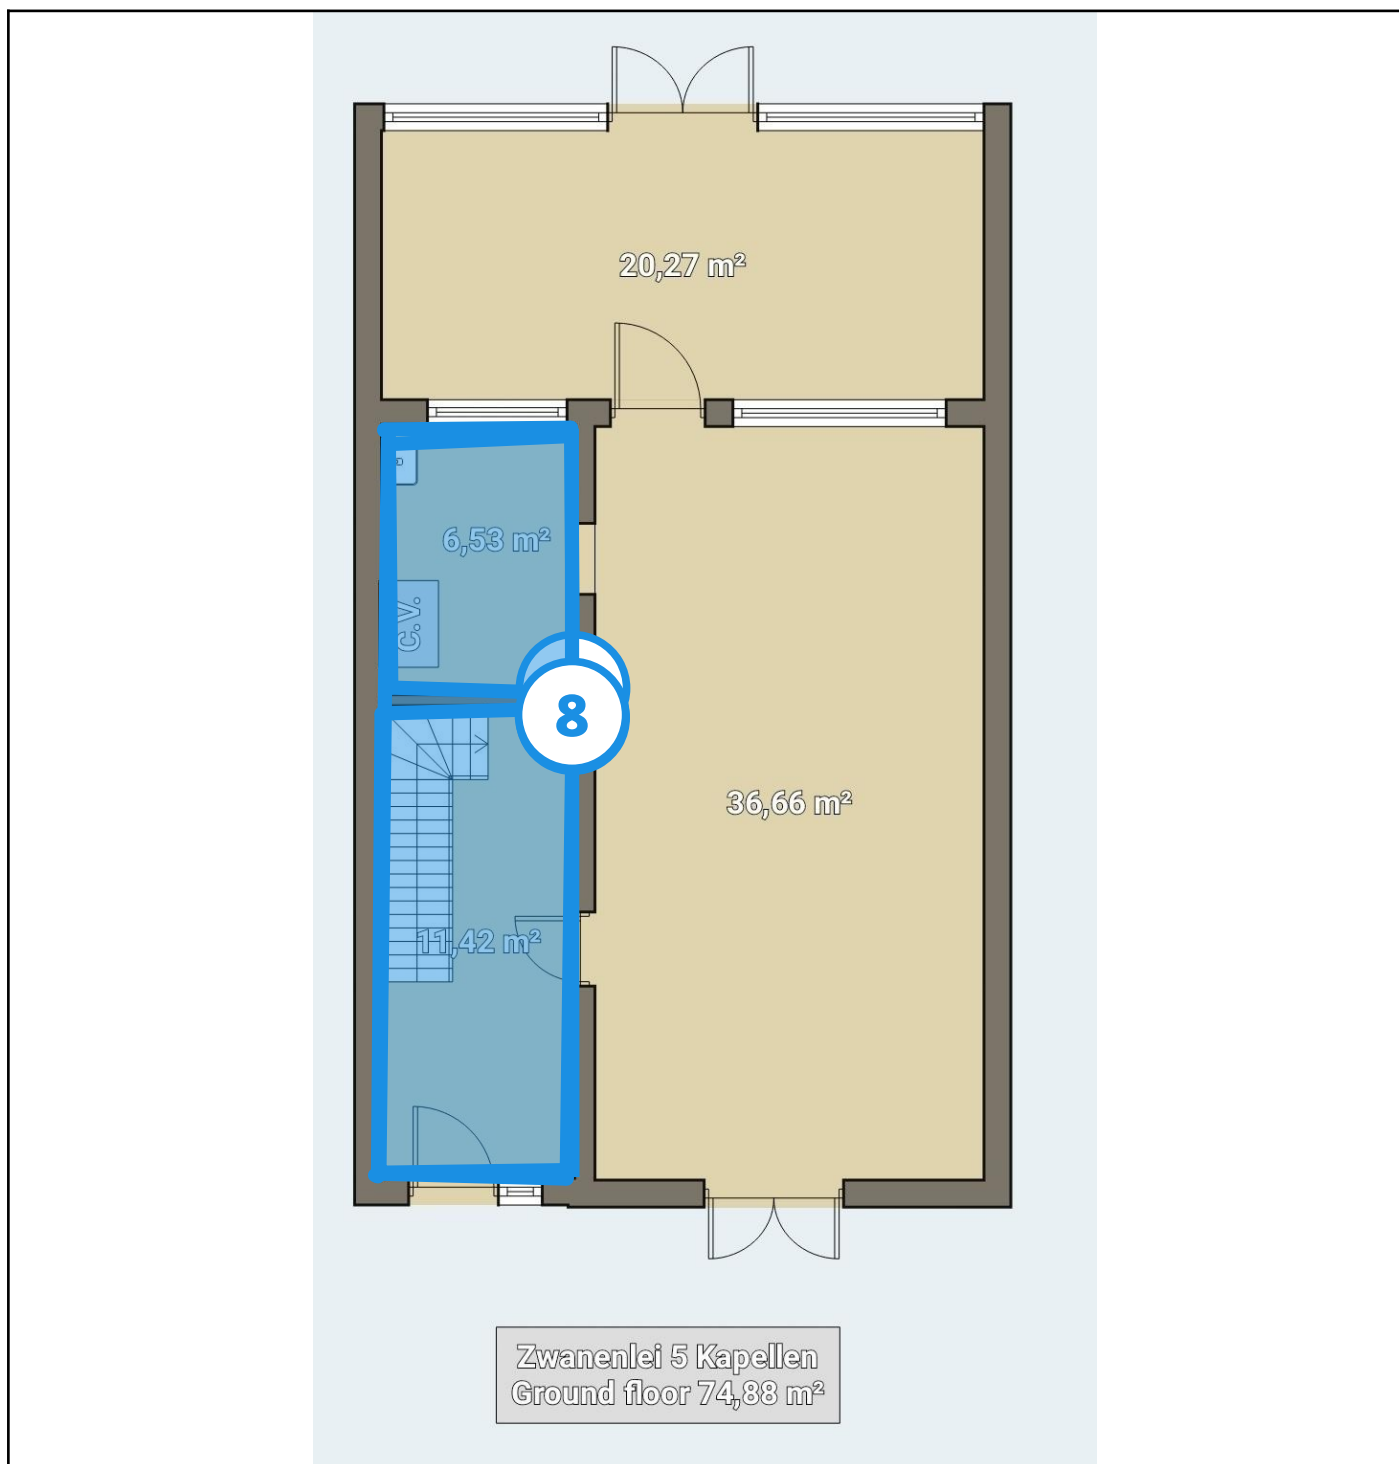
Plan 1.2: Gelijkvloers pleisterwerk

Beschrijving	Type	Actie
8. Pleisterwerk plafond	Geen asbest	-
9. Pleisterwerk muren	Geen asbest	-

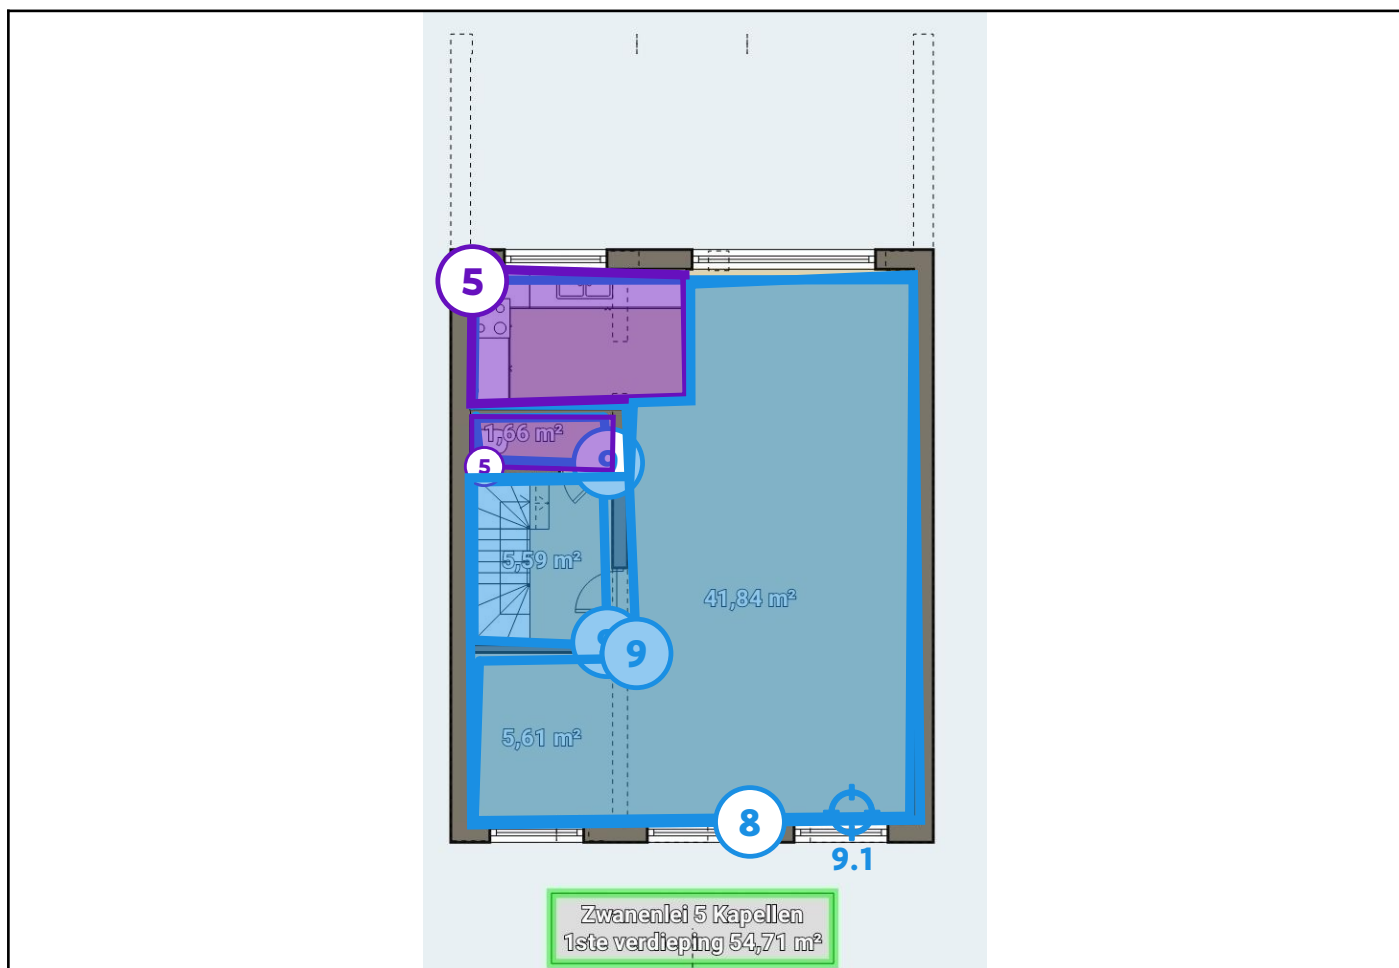
Plan 1.3: Verdieping 1 pleister

Beschrijving	Type	Actie
5. Verlaagd plafond	Advies	-
8. Pleisterwerk plafond	Geen asbest	-
9. Pleisterwerk muren	Geen asbest	-
9.1 Code: Mm01	Mengmonster	-

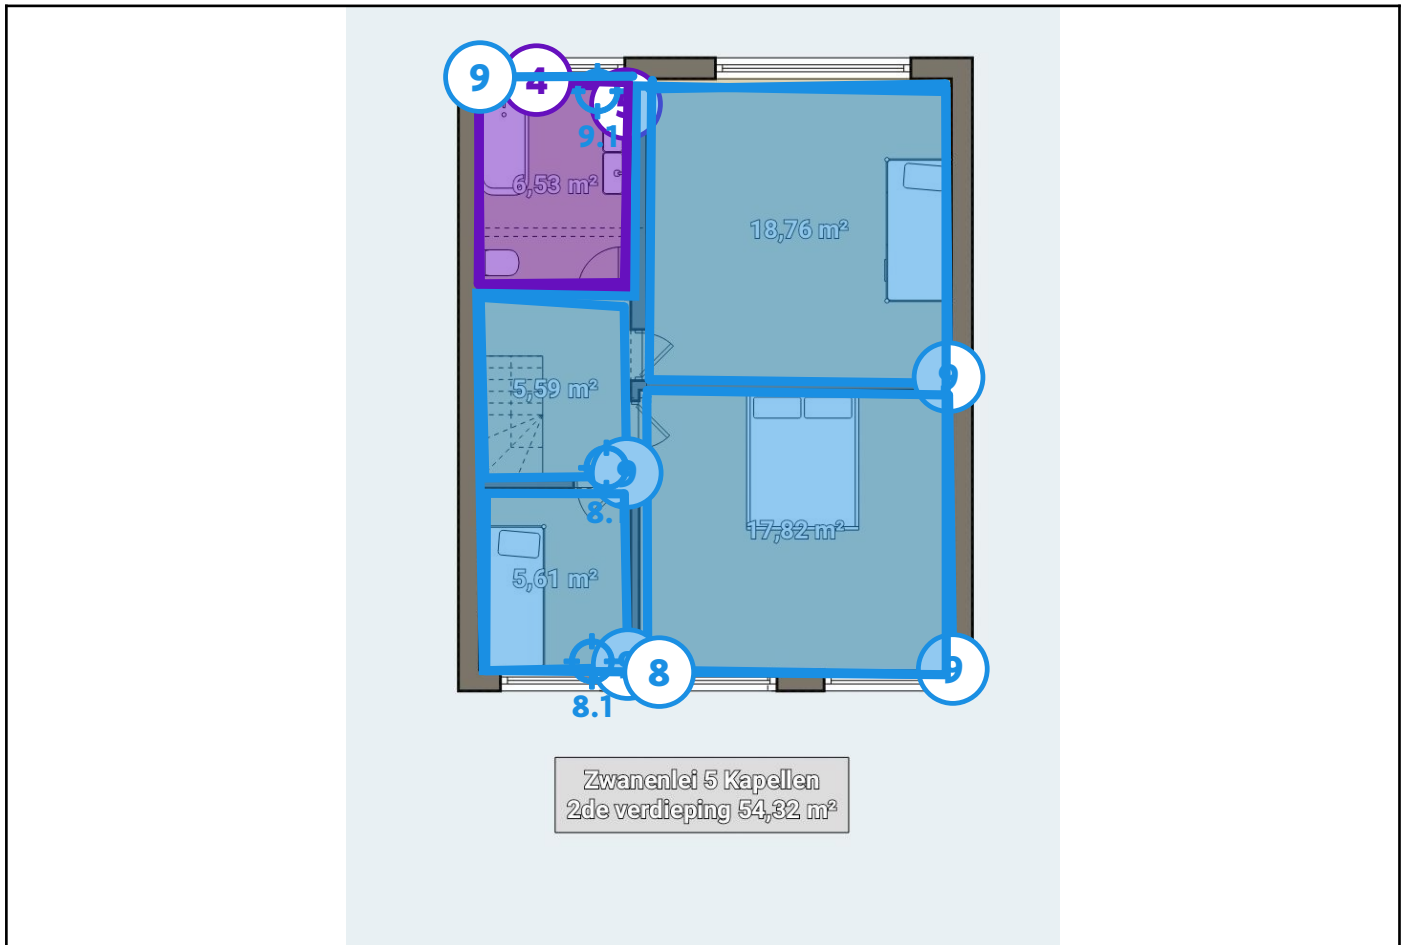
Plan 1.4: Verdieping 2 bepleistering

Beschrijving	Type	Actie
4. Tegellijm Wandtegels	Advies	-
5. Verlaagd plafond	Advies	-
8. Pleisterwerk plafond	Geen asbest	-
8.1 Code: Mm02	Mengmonster	-
9. Pleisterwerk muren	Geen asbest	-
9.1 Code: Mm01	Mengmonster	-

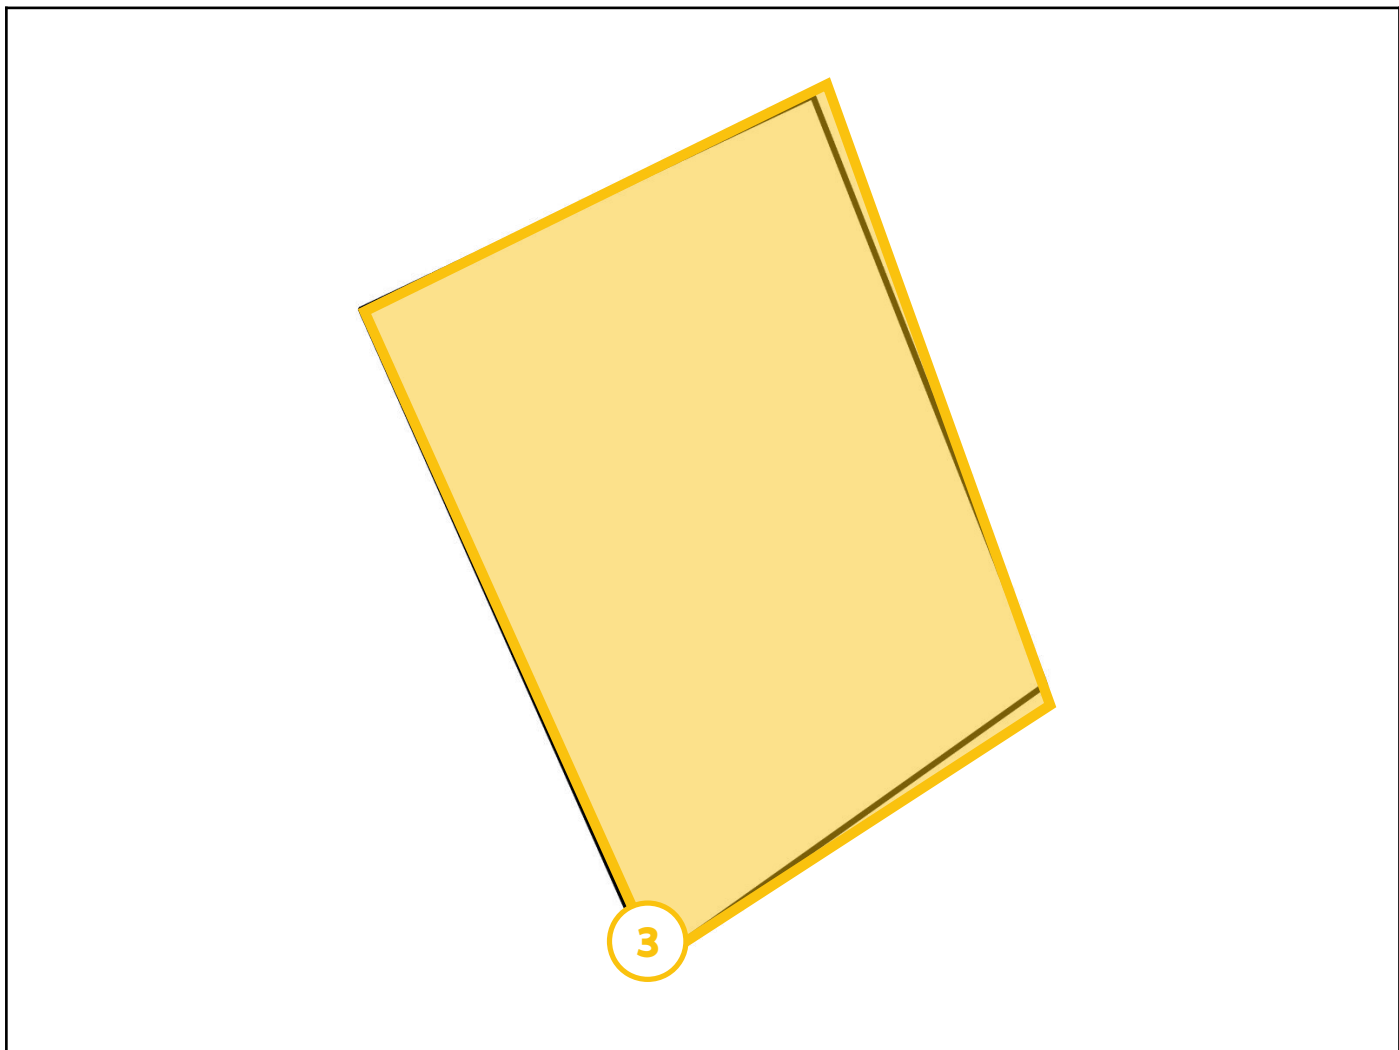
Plan 2.1: tuinhuis

Beschrijving	Type	Actie
3. tuinhuis gebouwd na 2001	Uitsluiting	-
