Asbestinventarisatetest

Witvenstraat 88, 2940 Stabroek

Niet-asbestveilig

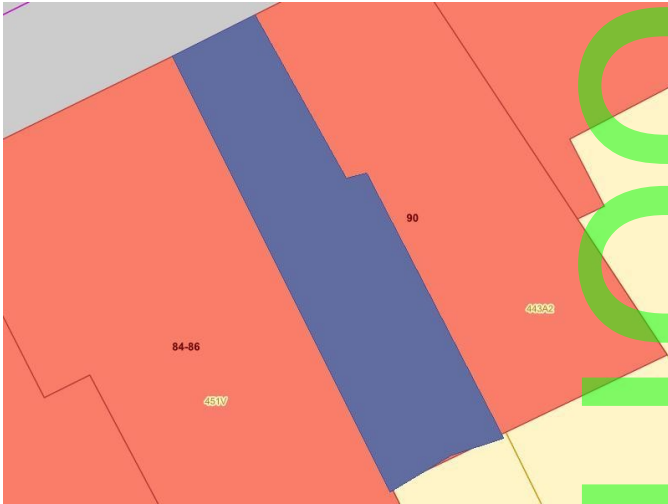
Zone 1: Constructie

Tijdens de inspectie vastgesteld:

- 2 Asbestmaterialen**
- 1 Beperkingen**
- 0 Uitsluitingen**
- 1 Roerende goederen**
- 0 Puin, steenslag, (water)bodem**
- 0 Adviezen**
- 3 Geen asbest**

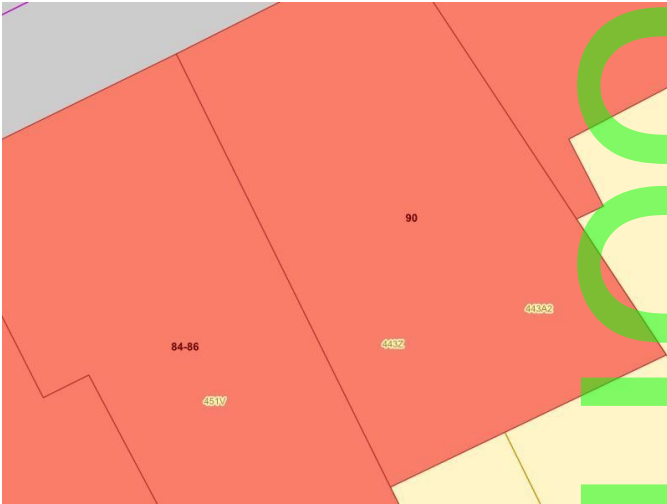
Zone 2: Overig gebied

Tijdens de inspectie vastgesteld:

- 0 Asbestmaterialen
- 1 Roerende goederen**
- 0 Puin, steenslag, (water)bodem
- 0 Geen asbest

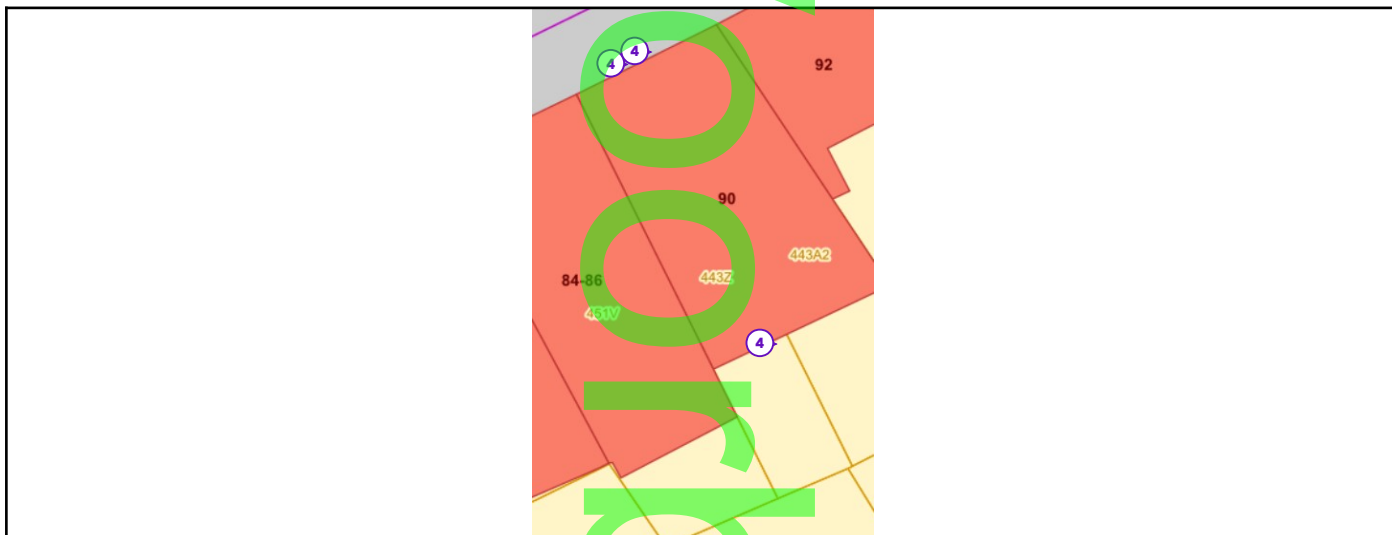
Plan 2.1: Vaststellingen buiten de constructies

Beschrijving	Type	Actie
4. bloembakken	Roerend goed	-
